Angelo Di Tommaso*

Injured architectural heritage in L'Aquila after the earthquake 2009: some general remarks

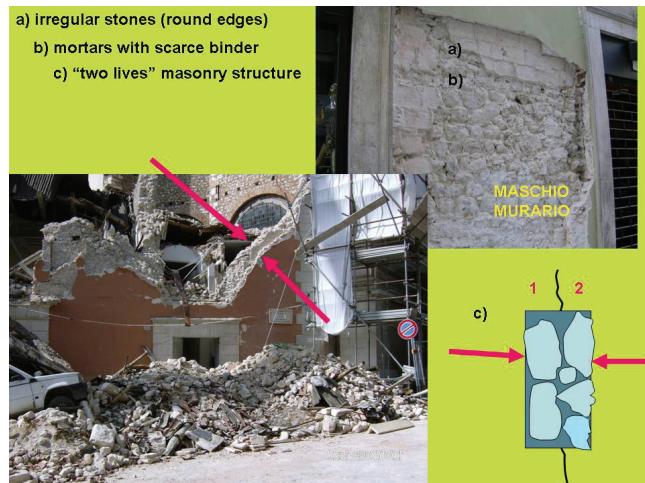
The structural quality of masonry is very low facing the dynamic earthquake (expected) shock. In general the masonry of Region consists on irregular stone units with scarce efficiency of binder. Frequently the masonry presents two parallel "leaves" having the purpose of realising the two plane surfaces, internal and external. See fig. 1 in which appears typical masonry surfaces and typical collapse mechanism. This kind of masonry can be considered the **1st Vulnerability factor**.

Fig. 1. Typical masonry texture and related collapse mechanism
Rys. 1. Typowa struktura konstrukcji murowanych i związany z nią mechanizm ich zawalania się

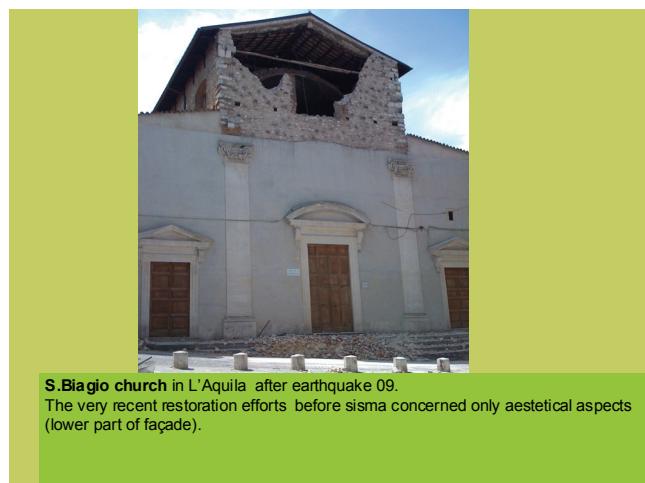
The construction systems or the architectural shape are frequently non appropriated in seismic zone taking into account the structural quality of masonry. Macro-elements exhibit collapse mechanisms at very low external horizontal forces. The interventions recently made for Conservation in the majority of cases did not consider this aspect, but only the aesthetic aspects of masonry has been restored (see example in fig. 2).

S. Biagio church in L'Aquila after earthquake 09.
The very recent restoration efforts before sisma concerned only aesthetical aspects (lower part of façade).

Fig. 2. A typical example of intervention during years before the earthquake. All financial investment has been utilized for aesthetical purpose: the world of image requires this
Rys. 2. Przykład typowej interwencji w latach poprzedzających omawiane trzęsienie ziemi. Wszystkie nakłady finansowe wykorzystywano na poprawę estetyki (dbałość o image)

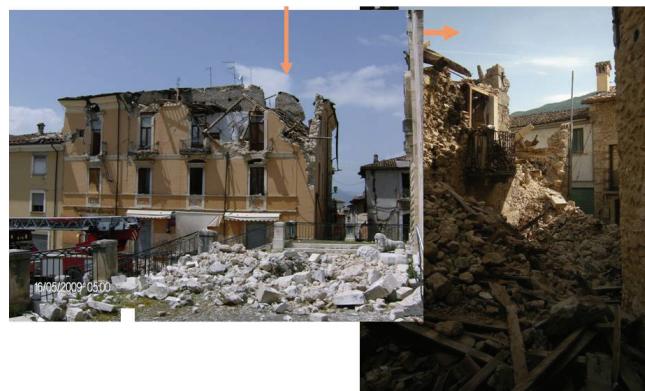
Roofing with pushing timber structures, **2nd Vulnerability factor**, (see example in fig. 3) has been the cause of many collapses (fig. 3): some kind of roofing could be accepted with consistent masonry, not with the masonry we find in the Region.

Fig. 3. Problems caused by the irregular and pushing roof timber systems
Rys. 3. Problemy spowodowane nieregularnymi, ciężkimi konstrukcjami dachowymi

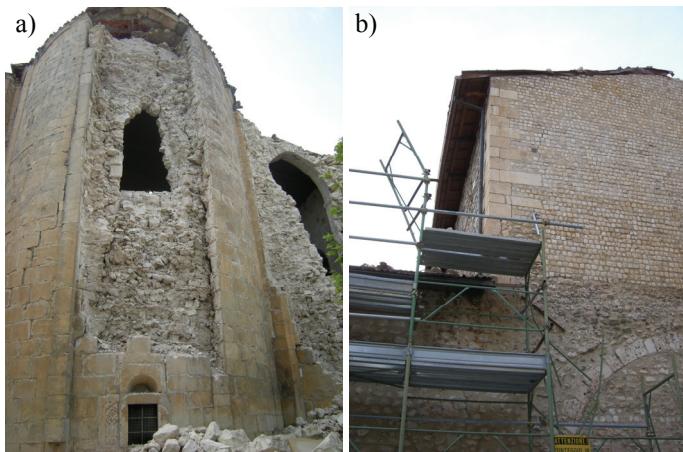
The collapse mechanisms of two-leaves masonry is what we could call "**de-foliation**": this changes radically the repertory of mechanisms for compact masonry of bricks, as we observed frequently in the recent earthquakes of Umbria and Marche (central Italy) [1]. This remark is fundamental to suggest techniques to strengthen it during Re-Construction.

In fig. 4a we can see a typical de-foliation mechanism regarding the curved wall of an apse: this mechanism is totally different from the recurrent observed in Umbria for solid brick masonry in which vertical cracks make evident the trend of the "opening mode" of macro-element apse.

Fig. 4. Masonry with "two-leaves": the mechanism of "de-foliation" (a); the restoration work active at earthquake time (b): external treatment of surface reproducing historical "two-leaves" stonework

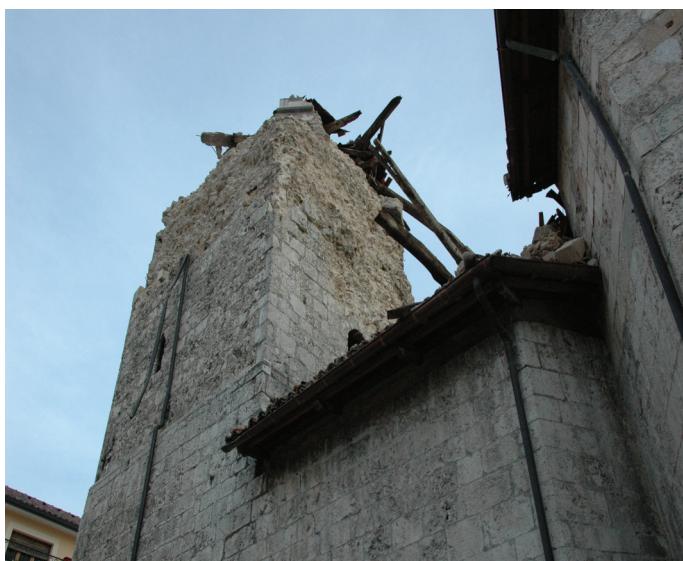
In the period 1980-1990 the structural interventions on the monuments was a rule in Italy. Often it was applied with R.C. beams on the top of masonry, under the timber roof. A typical example is the bell cell of the tower of the church of S. Pietro of Coppito that was stiffened with R.C. ring beam on the masonry of the tower trunk. The masonry was "multiple leaves" one, then during the 2009 earthquake the mechanism of "de-foliation" was activated (fig. 5) and the whole bell cell had a sliding movement falling down on the soil.

Fig. 5. The mechanism of "de-foliation" on the top of the tower trunk caused the rigid sliding of the Bell-Cell on the soil

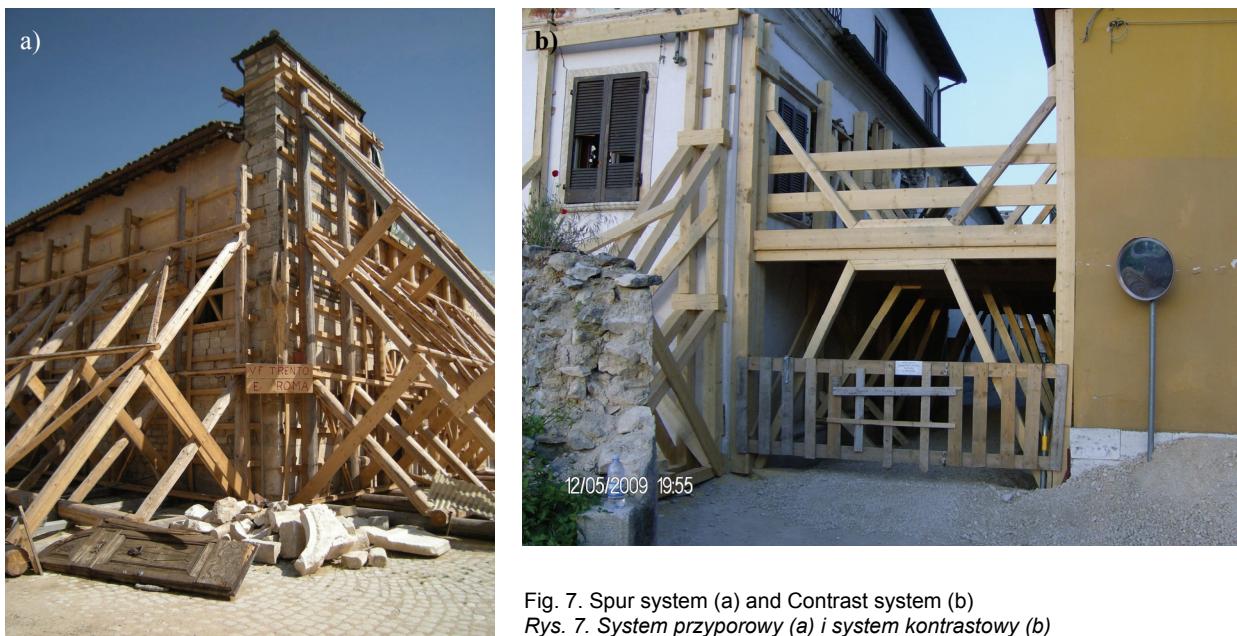
Fig. 7. Spur system (a) and Contrast system (b)
Rys. 7. System przyporowy (a) i system kontrastowy (b)

In this case there is a reduction of masses and less construction times. A variant is the reticular steel spatial structure made with hollow bars used for scaffolding. This can be considered as “industrialized” system because the units and node are standard. In the case of L’Aquila we observed several spur systems mainly made with timber poles (fig. 7a) and some with steel bars, very large and extended.

The “**contrast system**” needs a different structure to absorb the thrust. In the case of L’Aquila, where the damage in historical centre was generalised it is applied in rare situations. Some law restrictions increase the applying difficulties. Some cases have been observed with timber poles (fig. 7b) or steel bar.

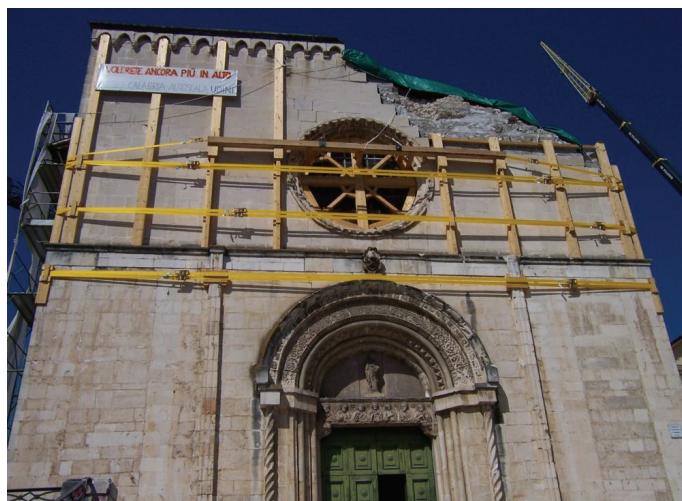
Fig. 8. Beltling the façade of S.Pietro da Coppito church (l'Aquila)
Rys. 8. Opasywanie fasady kościoła S. Pietro da Coppito (L'Aquila)

In fig. 8 there is an example of provisional belt-ing structure at the S. Pietro da Coppito (L'Aquila) façade, prone to over-turn after earthquake (S. Russo, consulting). These straps are good substitute of steel ropes because are more flexible and adaptable to small radius edges. The problem of moderate stiffness can be over-turned using two or three layers superimposed of straps. The application utilises efficient mechanical lifting devices; it is rapid, low cost and versatile.

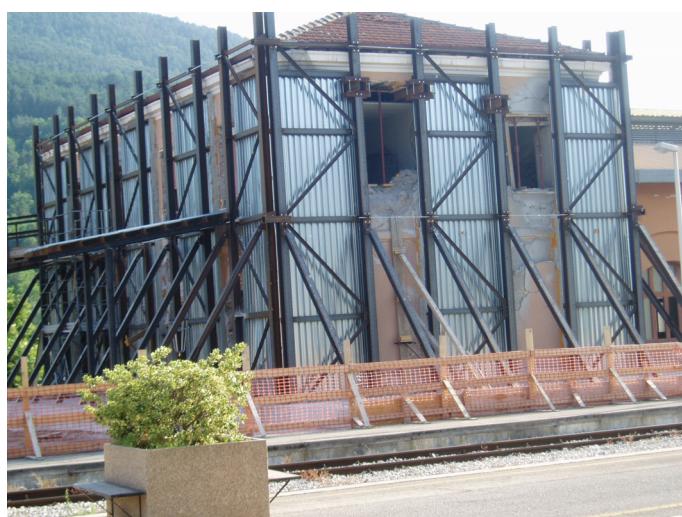
Fig. 9. Steel cage system with spur aid
Rys. 9. System klatkowy

In same cases has been utilised a “cage systems” in which all the construction is wrapped by reticulated structure, self closed. Generally are used timber poles or steel profiles. An example is shown in fig. 9 in which we see a building close to railway line wrapped to protect the train transits.

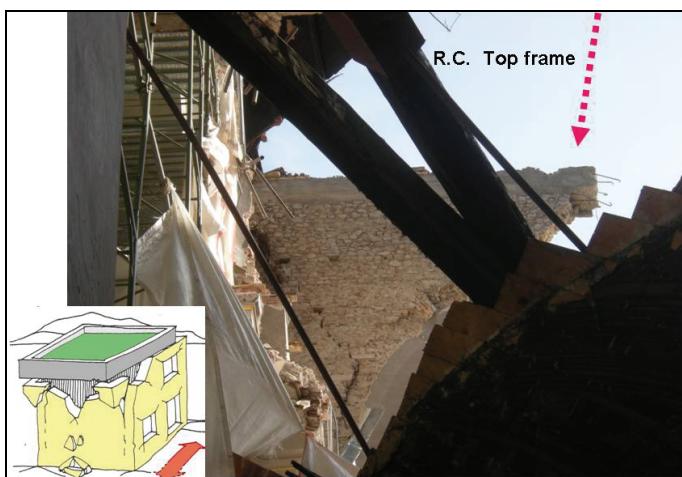
In the '80 – '90 years the Dominant Culture of Monument Restoration in Italy was inclining to structural interventions to historical building in seismic zones: generally were used techniques based on Reinforced Concrete beams (on the top of building, under the roof) or Steel (prosthesis). After that period prevailed the non-intervention policy, the conviction that during the earthquake the R.C. beams played a role of destroying the masonry below had a large consensus. For small stresses, in quasi-elastic range, the difference of stiffness modulus between masonry and R.C. structure is not so relevant, but the ultimate state makes the difference. The specific fracture energy to create new surfaces is very different: that belonging to R.C. can be also 100 times that relative to masonry. When the vibration energy of the earthquake is transferred to the structure where masonry and R.C. coexist, the masonry collapse anticipates (absorbing less energy) that of R.C. beams that seems to be responsible of the crisis (see fig. 10 and fig. 11).

Fig. 10. Top reinforced concrete beams can give negative effects
Rys. 10. Belki żelbetowe na górze budynku mogą mieć negatywne skutki

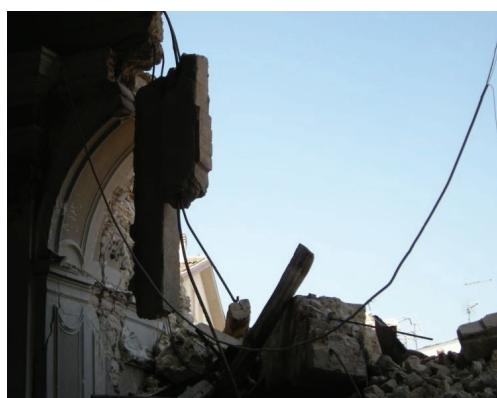
Fig. 11. Reinforced Concrete Beams (previous strengthening systems) participate to mechanism of collapse
Rys. 11. Belki żelbetowe (poprzednio stosowany system wzmacniania) przyczyniają się do zawalania się budynków

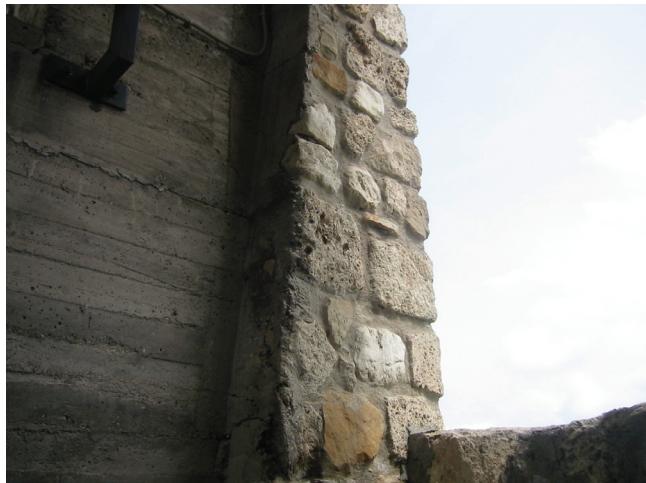
As example of non-soft intervention I want to mention the "campanile" of a church in province of Teramo (Abruzzo Region). During the earthquake it vibrated strongly but the appearance was without any damage. The motivation is that during past decades it was strengthened with an internal lining of R.C. and external mock masonry (see fig. 12) in the sense that the stones were fixed on a concrete bed. The campanile is attached to the church: the damage is localised on the wall of the church. This confirms the statement that any strengthening on a part of complex structure changes the mechanism of damage involving the weakest parts.

Fig. 12. Strong intervention using reinforced concrete and “false masonry”
Rys. 12. Drastyczna interwencja z użyciem betonu zbrojonego i imitacji muru

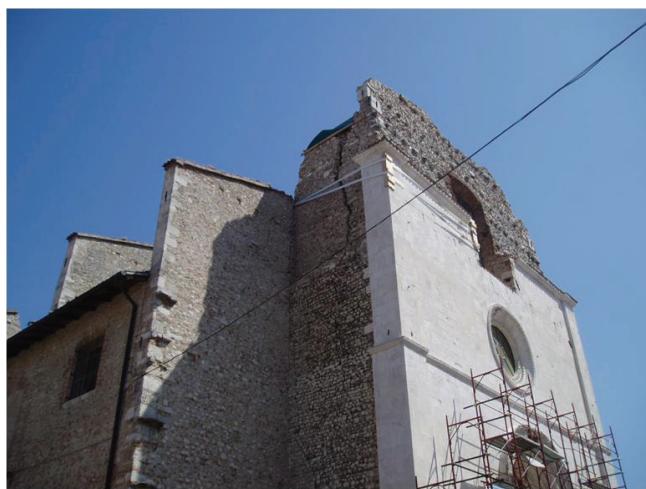
Fig. 13. Slender walls, “two leaves” texture: need to band (Italian: “listare”) it
Rys. 13. Cienkie ściany dwuwarstwowe wymagające zastosowania pasemek

A proposal, consistent with the needs of Conservation and structural robustness, is to built or better to rebuilt lacking wall with "banded masonry" (Italian: muratura listata). The band should be made of brick reinforced with FRCM. The "banded masonry" has old origin, we find it in old roman constructions but it is used also in more recent architectures, see for example fig 14 of a church in Barcelona. Banded masonry consists on two or three brick courses (band) spacing out the masonry made by irregular stones. Now an advancement, compliant to monument conservation, could be to reinforce the band with FRCM (layers of composites, textile reinforced in inorganic matrix) in the joints, among bricks (see scheme in fig. 15). In this solution the new wall would present less vulnerability to collapse mechanisms widely observed in this earthquake preserving the nature of masonry construction.
