WIESŁAW SAROSIEK, BEATA SADOWSKA*

WPŁYW EKSPLOATACJI MIESZKAŃ NA MIKROKLIMAT I ZUŻYCIE CIEPŁA

INFLUENCE THE EXPLOITATION OF FLATS ON MICROCLIMATE AND HEATING ENERGY DEMANDS

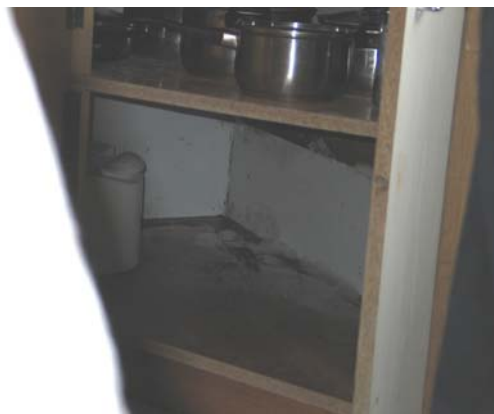
Po wejściu do niektórych mieszkań opisywanego budynku odczuwa się chłód i wilgoć z „zapachem” charakterystycznym dla niedogrzewanych i zawilgoconych wnętrz. Na znacznych powierzchniach ścian zewnętrznych występują nie tylko ślady wilgoci, ale nawet pleśni (ryc. 1). Zjawiska te są wzmacniane poprzez osłabienie ruchu powietrza ustawionymi meblami.

Zawilgocenia i wykwity pleśni w miejscach przedstawionych na rycinie są wynikiem częstego i znacznego przekraczania temperatury punktu rosy dla warunków wewnętrznych występujących w przedmiotowych mieszkaniach. Zmierzona podczas przeglądu mieszkań średnia temperatura powietrza wewnętrznego wynosiła 16,8°C przy ponad 60% wilgotności względnej. Pomiary wykonywane były wieczorem (pomiędzy godziną 18 a 21), przy temperaturze zewnętrznej ok. -2°C. Przy tych parametrach temperatura punktu rosy wynosi nieco powyżej

Ryc. 1. Ściany zewnętrzne w kuchni

Przytoczone powyżej zmierzone wartości temperatury i wilgotności powietrza wewnętrznego nie mogą być przyczyną problemów z wilgocią i pleśnią w skali stwierdzonej w niektórych mieszkaniach podczas ich przeglądu. Przyczyna jest inna.

W przedmiotowym budynku zastosowano najdroższy z możliwych system ogrzewania (energia elektryczna i grzejniki konwekcyjne). Przykładowo, średni koszt 1GJ energii cieplnej przy zastosowaniu ogrzewania: gazowego (gaz ziemnego) wynosi 36 zł, olejowego – 59 zł, elektrycznego – 121 zł (I taryfa), 53 zł (II taryfa). Częściowo łagodzi sytuację II taryfa dla energii elektrycznej, lecz praktycznie zerowa akumulacyjność grzejników poważnie ogranicza możliwość wykorzystania niższych cen energii elektrycznej. Główną przyczyną problemów eksploatacyjnych (wilgoć i pleśń) jest zbyt niska temperatura wewnętrzna panująca przez większą część doby w niektórych mieszkaniach przedmiotowego budynku. Z powodów ekonomicznych (droga energia elektryczna) ogrzewanie w mieszkaniach, w których wystąpiły problemy eksploatacyjne, jest wyłączane w czasie nieobecności mieszkańców, a często także w nocy. Temperatura wewnętrzna bardzo rzadko przekracza 16°C. Przerwy w ogrzewaniu i niska temperatura wewnętrzna powodują wychłodzenie mieszkania i niższe niż w normalnych warunkach temperatury na wewnętrznych powierzchniach przegród zewnętrznych. Zarejestrowane na poszczególnych termogramach wartości temperatury powierzchni przegród zewnętrznych są często niższe niż 10°C. Zdarza się, że średnie temperatury znacznych obszarów zawiera się w granicach 8–11°C. Przy normalnym wydzielaniu wilgoci podczas eksploatacji mieszkań musi to doprowadzić do długotrwałej kondensacji, co w konsekwencji prowadzi do powstania pleśni i degradacji przegród (obniżenie ich izolacyjności termicznej jest tylko jednym ze skutków).

Na podstawie termogramów wyznaczono orientacyjne wartości współczynników przenikania ciepła przegród zewnętrznych w mieszkaniach, w których występowały opisywane problemy. Ich wartości były od 60 do 80% gorsze w stosunku do projektowanych. Może to oznaczać pogorszenie stanu przegród na skutek ich ciągłego zawilgacania lub niewłaściwego wykonania (rozwiązania projektowe były poprawne).

Zmiana systemu ogrzewania (tańsza energia z lokalnej kotłowni) wraz z systemem uniemożliwiającym zbytne wychładzanie mieszkań (termozawory z ogranicznikami) z pewnością poprawi sytuację cieplno-wilgotnościową wewnątrz opisywanego budynku i zapobiegnie dalszej degradacji niektórych przegród zewnętrznych.

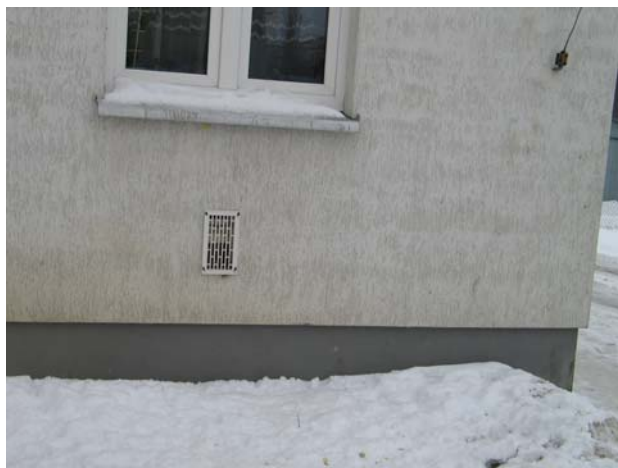
Ryc. 2. Zasłonięta kratka wentylacyjna w kuchni (od zewnątrz)

Negatywny wpływ ma również osłabiona wentylacja (na skutek zasłoniętego, bardzo niefortunnie umieszczonego nawiewu w kuchni ryc. 2) oraz zasłanianie meblami lub zabudową trwałą powierzchni wewnętrznych ścian zewnętrznych.
