Interakcja konstrukcji więźby dachowej z układem ścian i przypór w zabytkowym obiekcie sakralnym

Structural interaction of tower with walls and flying buttress system in historic church

Cytowanie / Citation: Miedziałowski C., Malesza J., Szkobodziński J. Structural interaction of tower with walls and flying buttress system in historic church. *Wiadomości Konserwatorskie – Journal of Heritage Conservation* 2016;46:76-86

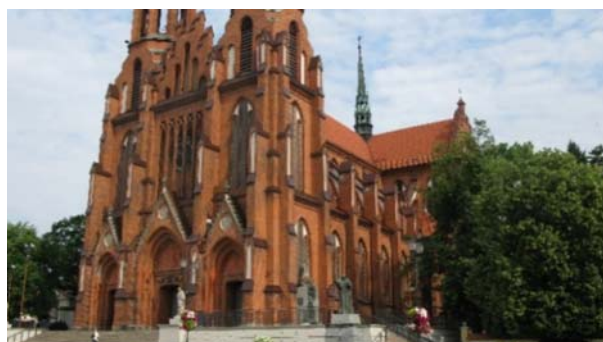
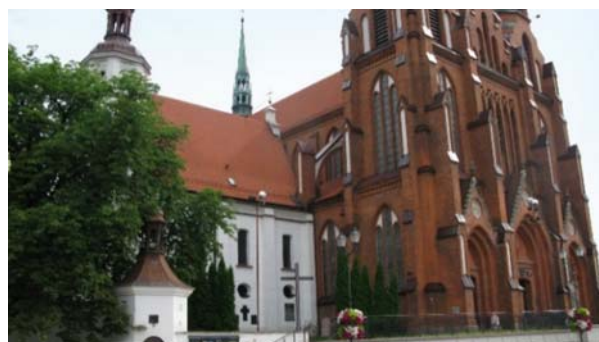
Ryc. 1. Ogólny widok budynku kościoła: a) od strony kompletnych przypór, b) od strony barokowego kościółka, gdzie brak jednej przypory
Fig. 1. General view of the church: a) at the side of complete buttresses b) at the side of baroque church where one buttress has not been constructed

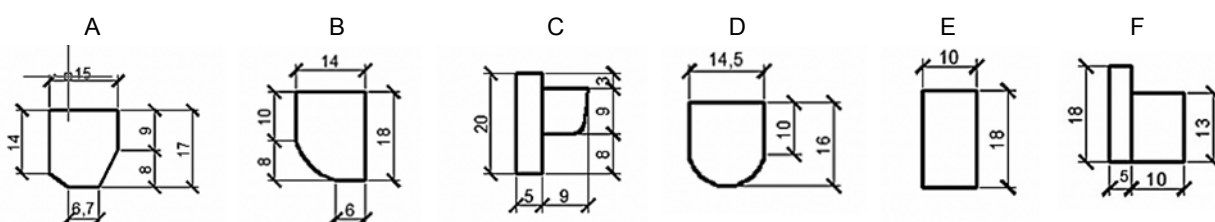
W rzeczywistości wymiary elementów są zróżnicowane, co jest efektem zastosowania innych elementów oraz ich korozji [10]. Niektóre krokiew są wzmocnione drewnianymi nadbitkami, ryc. 4.

Ryc. 4. Przykłady rzeczywistych przekrojów poprzecznych krokwie w więźbie dachowej nad nawą główną

Fig. 4. Examples of real cross – section of rafters in roof trusses construction above the main nave

Na podstawie wizji lokalnej można przypuszczać, że proces ten polegał na ociosaniu zniszczonych przez larwy spuszczela fragmentów bieli drewna i zaimpregnowaniu poprzez malowanie toksycznym preparatem tak przygotowanych elementów. Ociosane (pocienione) krokwie zostały, jak podano wyżej, wzmocnione za pomocą desek.

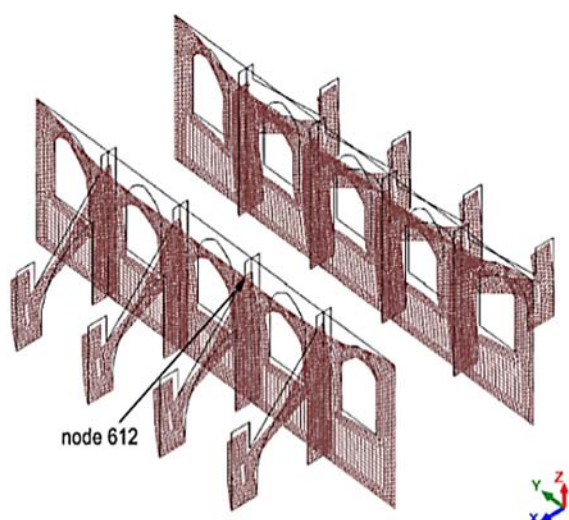
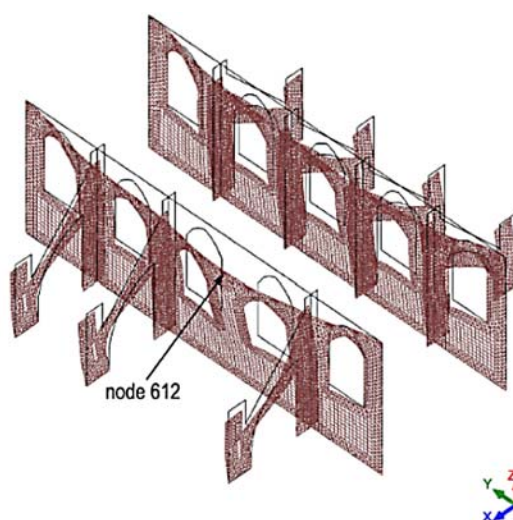
Uzyskane z obliczeń deformacje konstrukcji przedstawiono w tabeli 2 i na ryc. 10.

Analysis and numerical computation indicates structure deformations is shown in figure 10 and table 2.

Ryc. 10. Deformacja konstrukcji: a) ze wszystkimi przyporami (bez kratownic), b) bez jednej przypory (bez kratownic)

Fig. 10. Structure deformation: a) with all buttresses (without truss strengthening), b) without one buttress (without truss)

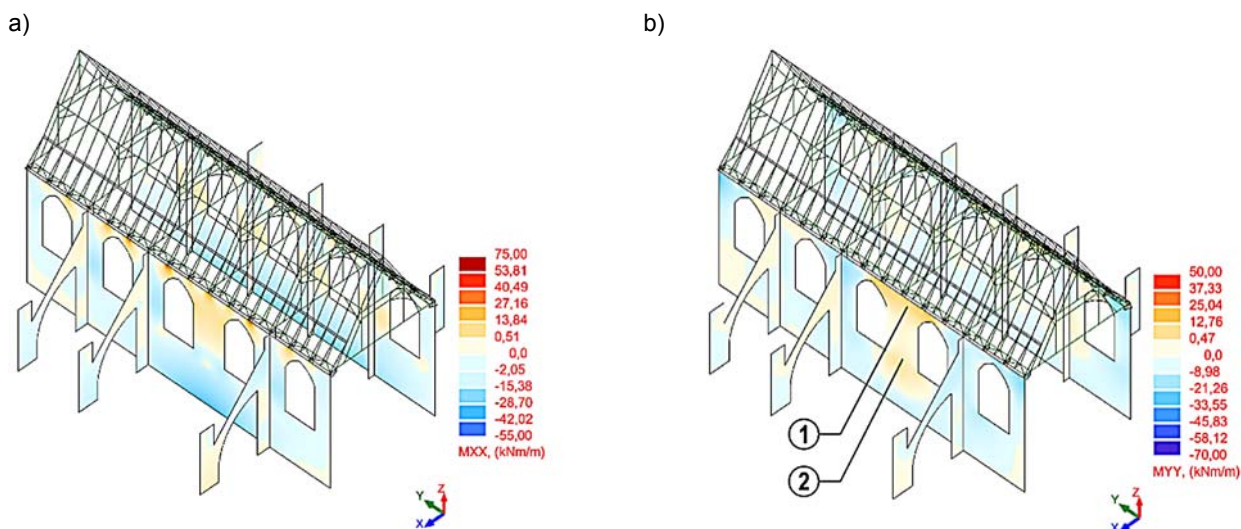
Ryc. 11. Siły wewnętrzne w ścianach przy przyporach: a) mapa momentów M (bez przypory i przekroje wg stanu istniejącego), b) mapa naprężeń (bez przypory i przekroje jw.)

Fig. 11. Internal forces in walls and at the buttressing elements: a) map of bending moments M (without buttress and sections for existing stage), b) map of stressing (without buttress)
