ARKADIUSZ KWIECIEŃ\*, BOGUSŁAW ZAJĄC\* ANDRZEJ BUDZIKOWSKI\*\*

POWSTRZYMANIE PROCESU DESTRUKCJI  
USZKODZONEGO MURU OPOROWEGO  
NA AKTYWNYM OSUWISKU  
Z UŻYCIEM POLIMEROWYCH ZŁĄCZY PODATNYCH

DESTRUCTION PROCESS RESTRAINT OF DAMAGED  
RETAINING WALL LOCALIZED ON ACTIVE LANDSLIP  
USING OF POLYMER FLEXIBLE JOINTS

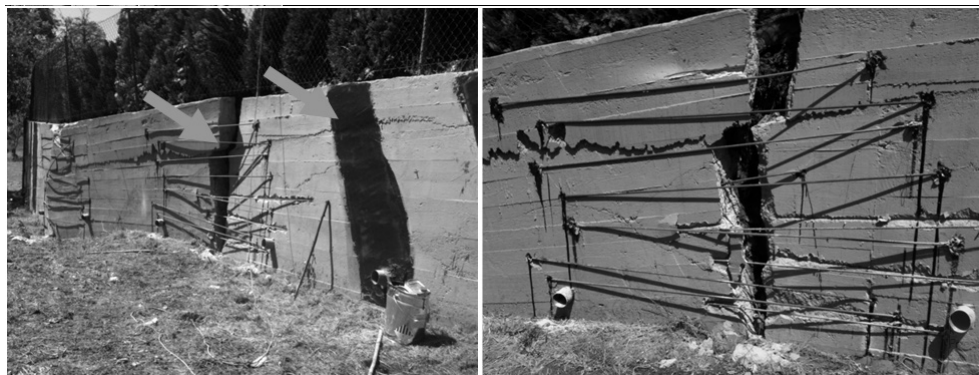
Rys. 2. Dwa systemy wzmacniające zdeformowany mur oporowy – po lewej, oraz widok układu prętów stalowych zszywających przełom w murze, wklejonych na polimerze PT – po prawej

W celu powstrzymania dynamicznie rozwijającej się dalszej destrukcji muru i jego nadmiernych deformacji przystąpiono do wzmocnienia uszkodzonej konstrukcji muru (w nocy 21/22 maja). Zastosowano dwa rodzaje naprawy z użyciem polimerowych złączy podatnych [7]. Pierwszym, było utworzenie kompozytów polimerowo-szklanych wykonanych z układu wielowarstwowych siatek z włókna szklanego nasączonych polimerem PS i przyklejonych do muru w miejscach występowania pęknięć niewykazujących wysunięcia z płaszczyzny muru. Metoda ta była testowana wcześniej przy naprawie pękniętego muru ceglanego, wykazując wysoką skuteczność [8]. Duża energia zniszczenia i zdolność do przeniesienia znacznych sił rozciągających przy dużych deformacjach oraz szybkość wykonania i krótki czas przejęcia obciążeń były czynnikami decydującymi o zastosowaniu tej metody (rys. 2).

Drugim rodzajem naprawy było zastosowanie prętów stalowych A-II  $\phi 12$  o długości 3 m, wygiętych na końcach pod kątem prostym, wklejonych w mur końcami o długości 10 cm i zamocowanych na polimerze PT. Pręty wklejone w mur po obydwu stronach przełomów były dopasowane kształtem do deformacji muru i jego krawędzi w celu szybszego przejęcia obciążeń. Szybko postępująca deformacja muru spowodowała, że już po pół godzinie od aplikacji wszystkie świeżo zamocowane pręty były „napięte jak struna”, ograniczając dalsze przemieszczenia zniszczonego muru.

Ten rodzaj mocowania prętów w ścianie został wybrany ze względu na: szybkość wiązania polimeru (przenosił obciążenia już po 10 minutach od aplikacji), niewrażliwość na zawilgocenie muru (czynnik dyskwalifikujący żywice epoksydowe), zdolność do dyssypacji dużej ilości energii odkształcenia oraz umożliwienie włączenia się do współpracy wszystkich zakotwionych prętów dzięki podatności polimeru (odkształcalność polimeru PT jest o ponad rząd wielkości większa od żywic epoksydowych).

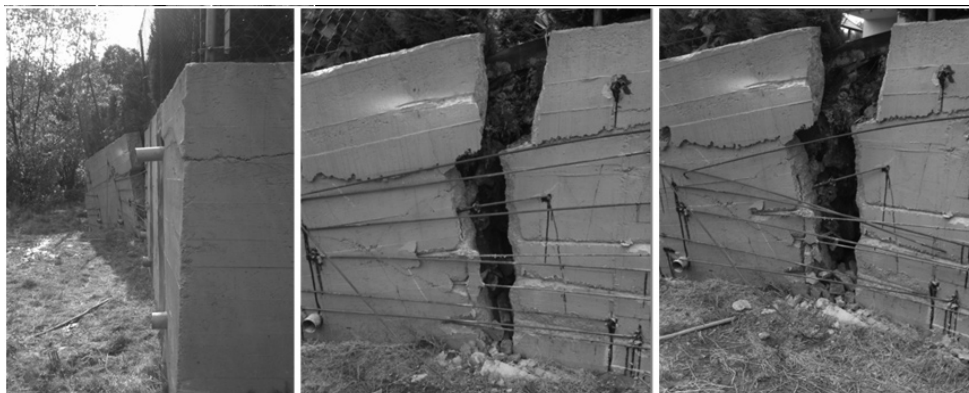
Rys. 5. Praca muru w stadium deformacji 2 tygodnie po awarii (2 pręty wyrwane) – po lewej i w środku, oraz końcowa faza pracy zespolenia przełomu przed rozebraniem muru – po prawej

W rozciągniętym w czasie procesie deformacji pręty wiążące mur w górnej części przełomów (najbardziej wyteżone) ulegały stopniowemu wysuwaniu w miejscach polimerowych zakotwień bez spadku siły spajającej mur (ze względu na ciągłą pracę polimeru – rys. 3). Dzięki temu deformujący się mur powodował obniżenie parcia czynnego gruntu i stopniową stabilizację sił równowagi w wysychającym gruncie zasypowym. Rozwieranie się przełomów powodowało stopniowe wyrywanie kolejnych prętów poczynając od góry, aż do zatrzymania procesu destrukcji muru przy wyschniętym gruncie (rys. 5). Pierwszy pręt odpadł po 8 dniach, a kolejny 4 dni po nim. Pozostałe pręty utrzymywały wciąż konstrukcję po 2 tygodniach od zamontowania, jednak ograniczony i spowolniony proces deformacji muru wciąż postępował. Po miesiącu wszystkie pręty uległy wyrwaniu z zakotwień w murze, ale wtedy osuwisko było wyschnięte i ustabilizowane.

Ostatecznie właściciel zdecydował się na rozebranie dużej części uszkodzonego muru (od południa i wschodu), a pozostały fragment muru oporowego po stronie zachodniej wzmocnił stalową konstrukcją wsporczą. Nasyp niebudowlany dociążający podłoże podatne na procesy osuwiskowe został usunięty, aby w przyszłości ponownie nie wystąpiło zagrożenie podobne do opisanego.

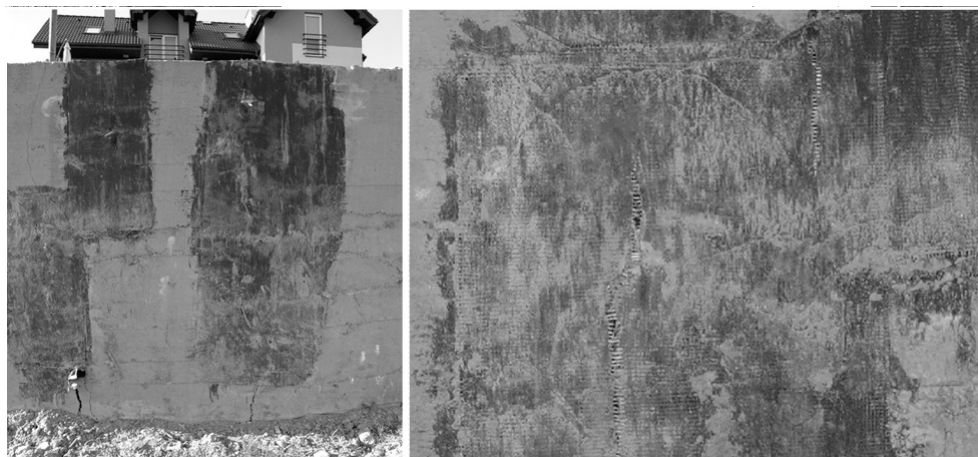
powolnego odkształcania, aż do zakończenia deformacji muru. Postać uszkodzeń widoczna na murze oporowym (rys. 7) jest identyczna z tą obserwowaną w pracy [8] (rys. 6), której powstaniu towarzyszyła bardzo duża energia zniszczenia.

Rys. 7. Mata kompozytowa szklano-polimerowa – 2 tygodnie po aplikacji. Wzmocnienie wciąż spajało pęknięty mur pomimo lokalnie występujących uszkodzeń siatki szklanej

Tak jak w przypadku pierwszego sposobu wzmocnienia, także skuteczny okazał się system powierzchniowego zespolenia pęknięć w murze (bez zastosowania iniekcji) z użyciem maty wykonanej z warstw siatki szklanej naklejonej na polimerze PS. Mechanizm działania tego układu naprawczego był podobny do obserwowanego w trakcie badań wzmocnienia pękniętego muru ceglanego [8] – rys. 6. Warstwy siatki szklanej deformujące się i przemieszczające się wzajemnie w podatnej matrycy polimerowej dyssypowały energię odkształcenia w trakcie rozwierania się pęknięć. Proces lokalnego zrywania włókien szklanych był powolny (podobnie jak w przypadku wzmacnianego muru ceglanego – rys. 6), a towarzysząca mu redystrybucja naprężeń w macie umożliwiała stałe przenoszenie obciążeń podczas jej

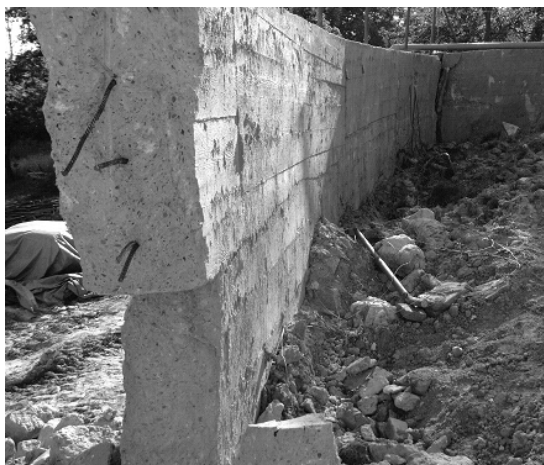
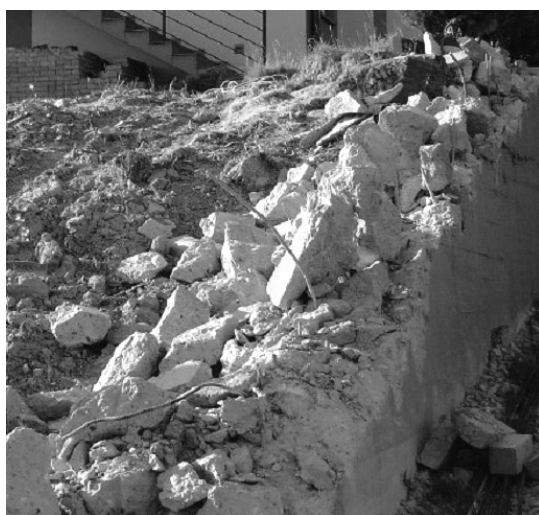
Rys. 8. Rozebrany fragment muru z widocznymi, rzadko rozmieszczonymi prętami zbrojenia

W trakcie rozbiórki muru odkryte zostały pręty zbrojenia, których liczba i średnica była niewystarczająca oraz ich rozkład był niezgodny ze sztuką budowlaną (rys. 8). Przy takim zazbrojeniu muru oporowego jego konstrukcja nie była w stanie przenieść dodatkowych obciążeń, wynikających z naporu nawodnionego gruntu zasypowego.
