Andrzej Ajdukiewicz, Andrzej Malczyk, Marek Właszczuk

# Rekonstrukcja i modernizacja zamku w Rybniku

## Wstęp

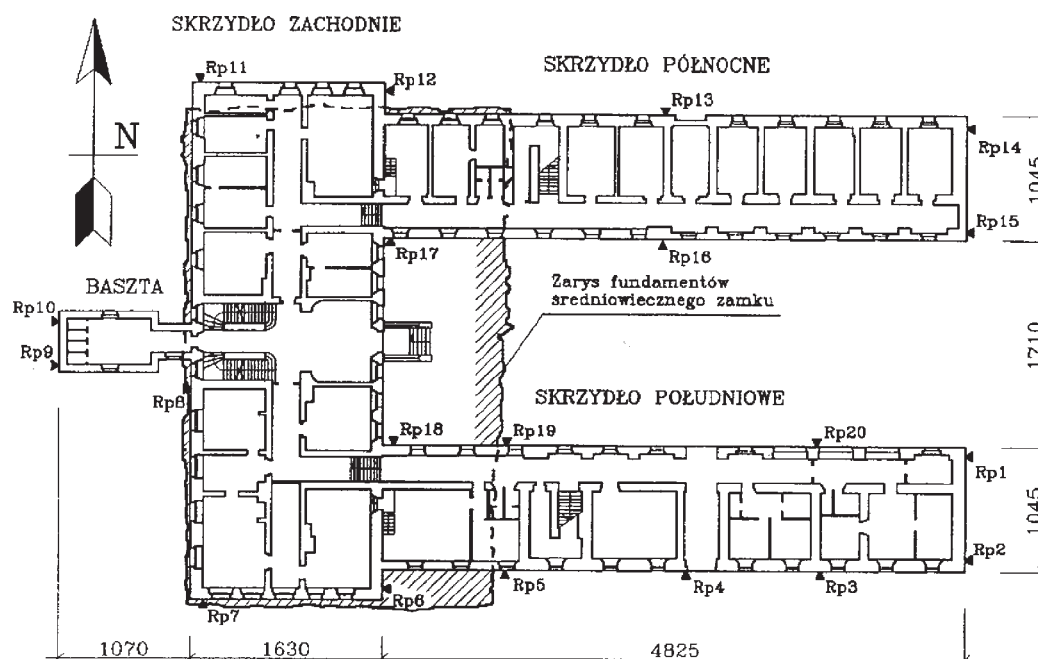
Rys. 1. Rzut parteru zamku w Rybniku

Ostatecznie stwierdzono, że przyczyną pęknięć, rys i wychyleń ścian skrzydła południowego, baszty i skrzydła północnego było obniżenie poziomu zwierciadła wody gruntowej spowodowane eksploatacją płytko zalegających pokładów węgla [1]. W wyniku tego poszczególne fragmenty budynku zamku zaczęły nierównomiernie osiadać, a najbardziej te, które spoczywały na niekontrolowanym nasypie. Za dodatkową przyczynę lokalnych uszkodzeń murów skrzydeł południowego i północnego uznano posadowienie na starych fundamentach z XIV w. (rys. 1).

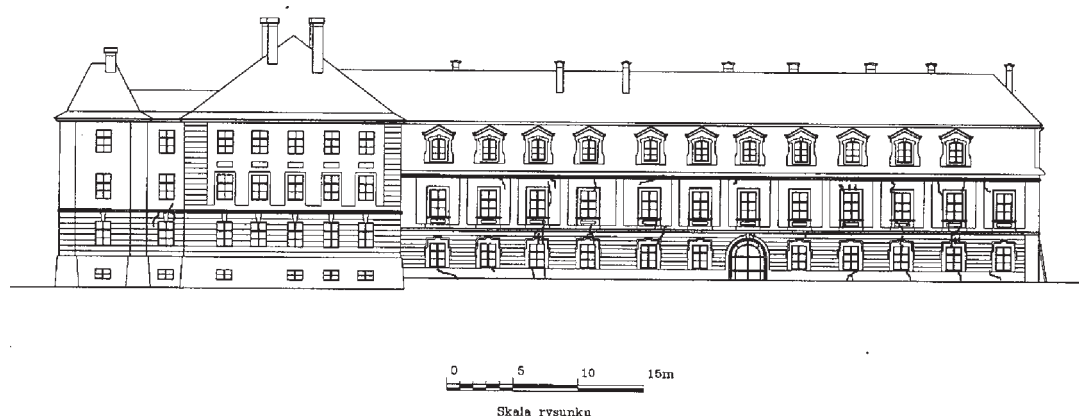
Rys. 2. Zarysowania na elewacji skrzydła południowego

Zarysowania ścian skrzydła południowego wciąż jednak narastały i zaczęły obejmować wszystkie jego kondygnacje (rys. 2). Budynek skrzydła zaczął się wychylać w kierunku południowym. W 1988 r. zaobserwowano zarysowania w baszcie, a następnie w skrzydłach północnym i zachodnim. W 1989 r. uszkodzenia były już tak poważne, że ze względów bezpieczeństwa postanowiono ewakuować ówczesnego użytkownika zamku, którym był Sąd Rejonowy w Rybniku. Przez okres dwóch lat obiekt stał opustoszały, a postępujące uszkodzenia powodowały zniszczenia w coraz większej części zamku.

Szerokość rozwarcia pęknięć w murach różnych części obiektu dochodziła do 70 mm (układ rys i pęk-

nić w murach skrzydła południowego przedstawiono na rys. 2). Wychylenie z pionu ścian skrzydła południowego osiągnęło wartość 90 mm na wysokości 6,0 m (15 mm/m). Lokalne obniżenia posadzki na parterze skrzydła południowego dochodziły do 150 mm.

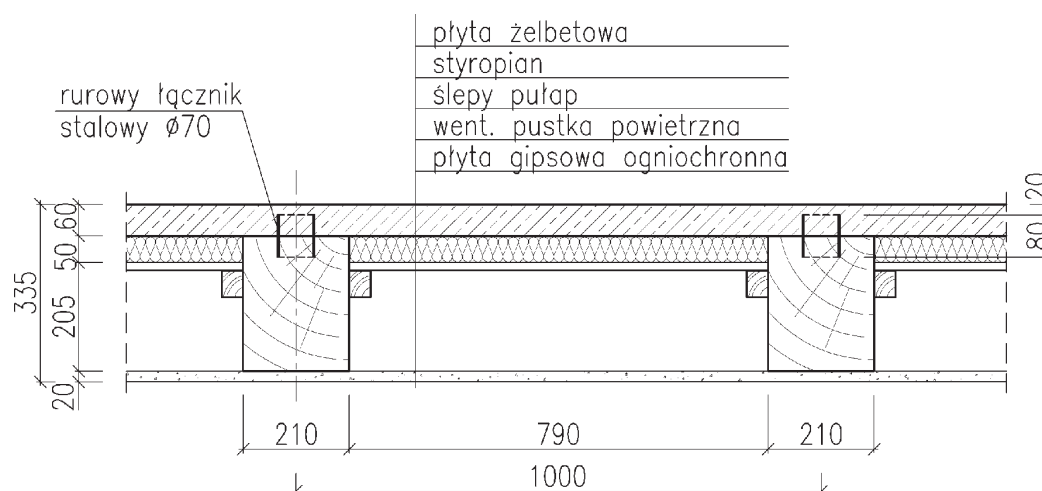
Rys. 3. Koncepcja wzmocnienia stropu drewnianego

Zespolone stropy drewniano-żelbetowe nad I i II piętrem wszystkich skrzydeł zamku wykonano według koncepcji przedstawionej na rys. 3 [2]. W koncepcji tej zaproponowano zastąpienie drewnianej, otynkowanej podsufitki płytami gipsowymi typu GKF, a glinianej, ciężkiej polepy – styropianem o grubości 50 mm. Znaczne obciążenia użytkowe stropów wynikające ze zmodernizowanej funkcji obiektu zadecydowały o wyborze nowego typu łączników stalowych w postaci odcinków rury [3]. Zastosowanie płyty żelbetowej do wzmocnienia stropów poprzez zespolenie jej z belkami drewnianymi okazało się niezbędne w związku z przewidywanymi wpływami eksploatacji górniczej.

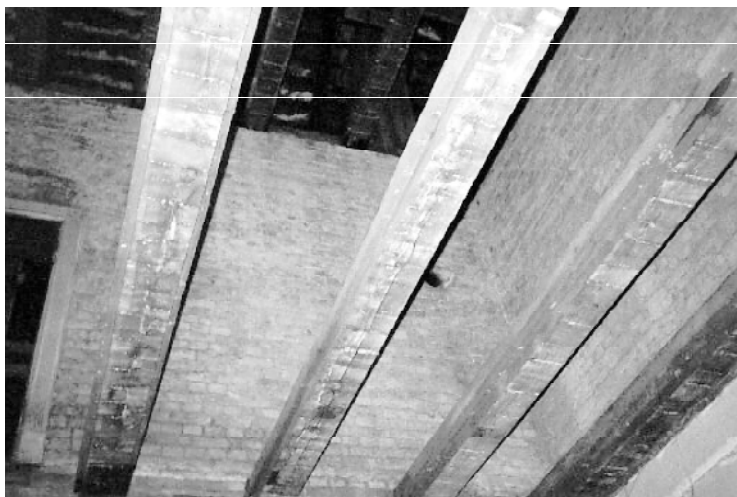
Rys. 4. Odsłonięte belki stropu drewnianego nad salą I piętra

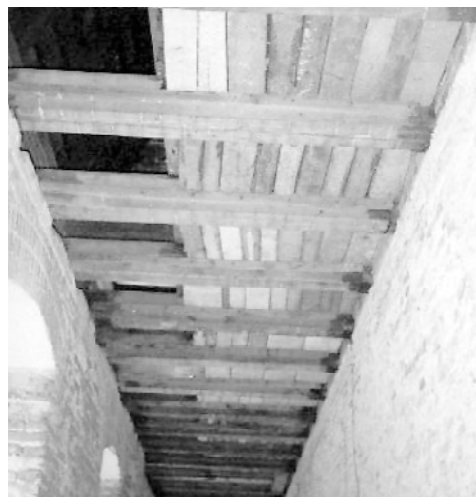
Rys. 5. Odsłonięte belki stropu drewnianego nad korytarzem

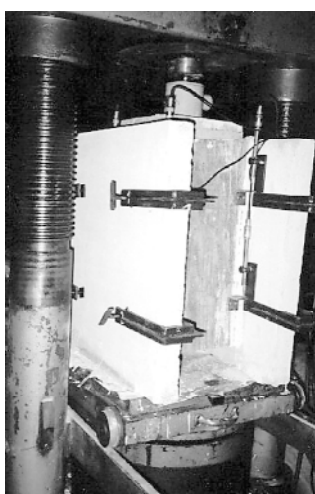
Rys. 6. Badania nośności łączników rurowych w modelach stropu (badanie ścinanie między płytą żelbetową i drewnianą belką)

W badaniach wykorzystano drewno pozyskane z belek stropów zamku, pochodzące z XVIII w. i z okresu remontu w 1938 r. W modelach konstrukcji stropu (rys. 6) za pomocą prasy wymuszano pionowe przemieszczenia odcinka belki stropowej względem dwóch płyt żelbetowych zespolonych z belką stalowymi łącznikami rurowymi. Modele badano w pełnym zakresie obciążenia aż do zniszczenia, mierząc wzajemne przemieszczenia drewna i betonu w poziomach osi łączników rurowych. Wartości przemieszczeń odpowiadające liniowej charakterystyce pracy modeli wahały się w granicach od 0,10 mm do 0,28 mm, a przedział nośności dla całego modelu wynosił od 141 kN do 185 kN.

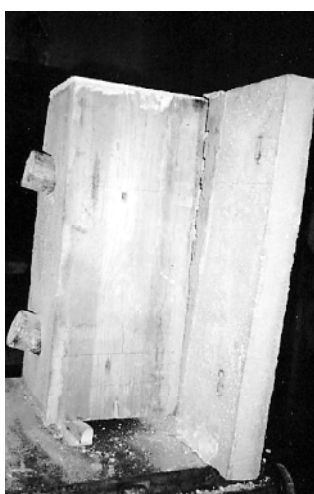
Rys. 7. Stan łączników po zniszczeniu modelu

Utrata wytrzymałości złącza na przecinanie związana była z obrotem łączników w drewnie prowadzącym do lokalnego miażdżenia betonu w płycie. Łączniki rurowe wypełnione betonem nie ulegały deformacji (rys. 7).

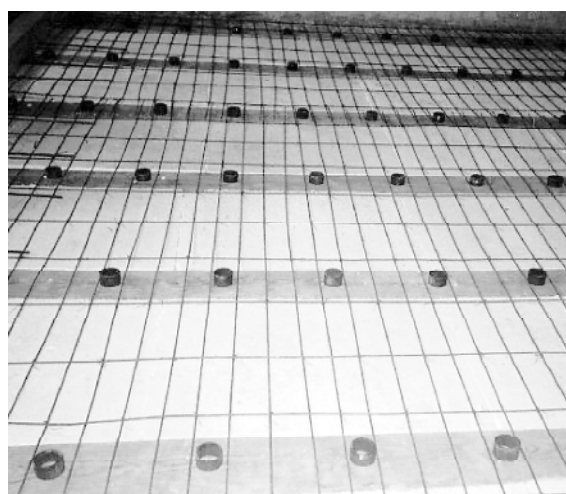
Rys. 8. Zbrojenie płyty stropu z osadzonymi w belkach łącznikami rurowymi

Na podstawie wyników badań modelowych zaprojektowano wzmocnienie istniejących stropów drewnianych o łącznej powierzchni 2800 m<sup>2</sup>. Przeciętny rozstaw łączników rurowych wynosił 400 mm dla stropów o rozpiętości belek 6,0 m i obliczeniowego obciążenia użytkowego 2,8 kN/m<sup>2</sup>. Łączniki rurowe osadzone były „na sucho” w otworach pierścieniowych o głębokości 40 mm, wyciętych w belkach stropowych. Widok stropu przed betonowaniem płyty pokazano na rys. 8.
