Andrzej Marecki

Remont wiaduktu im. Stanisława Markiewicza na ul. Karowej w Warszawie – zadanie konserwatorsko-budowlane

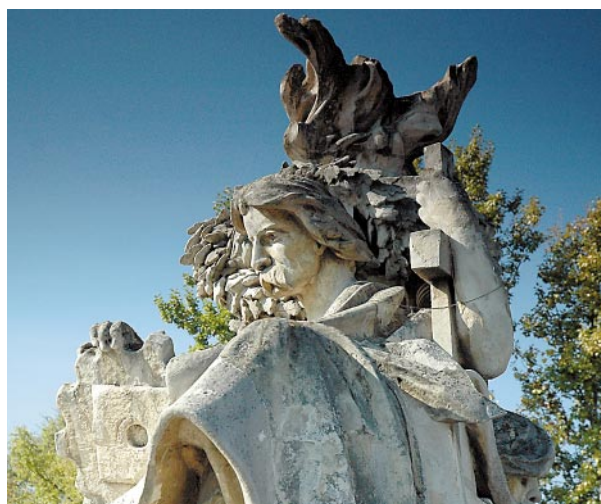
Fot. 9. Typowe uszkodzenia grupy alegorycznej

- **Grupa alegoryczna:** podobnie jak posąg Syreny 50% powierzchni pokryte ciemnymi nalotami, glonami i mchami (fot. 9). Widoczne wadliwie wykonane prace konserwatorskie. Czarne zacieki i nawarstwienia gipsowe. Złuszczenia w okolicach policzka i oczu posągu „Warszawy”. Spękania fałdy nadwieszanej nad gymsem cokołu. Posąg przedstawiający przemysł i rolnictwo ma liczne spękania. Prawa dłoń porośnięta mchem. Koło zębate zerodowane. Żelazne łączniki w wyniku korozji zwiększyły swą objętość powodując rozsadzanie kamienia.

- **Wystrój architektoniczny:** kompleksowa konserwacja grup rzeźbiarskich z zachowaniem substancji zabytkowej oraz rekonstrukcją elementów wystroju powierzchniowego (tynki, gzymsy, boniowania itp.) oraz konstrukcji balustrad, wykonana w oparciu o zachowane modele. Odtworzenie zdemontowanych lub zniszczonych elementów wyposażenia, takich jak charakterystyczne obeliski podlatarniowe i żeliwne oprawy mediów oświetleniowych. Kolorystyka w oparciu o projekt na podstawie zachowanych fragmentów wystroju.

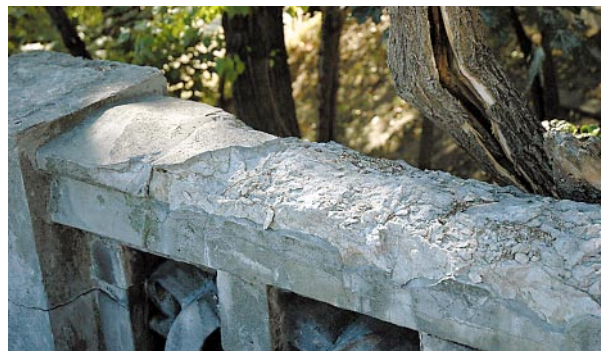
Fot. 10. Degradacja betonowych elementów balustrady

- **Dekoracja architektoniczna – betonowa:** w bardzo złym stanie są elementy balustrady, które nie były dotychczas objęte programami konserwatorskimi. Beton, z którego wykonano segmenty oporęczowania (fot. 10) tj. słupki, pochwyt i międzysłupkowe płyty ażurowe, uległ daleko posuniętej destrukcji. Na elementach widoczna jest dezintegracja granularna i blokowa, występują głębokie spękania struktury, korozja zbrojenia oraz ubytki całych partii detalu architektonicznego. Każde z 28 przęseł balustrady jest skorodowane lub uszkodzone mechanicznie (fot. 11). W przęśle siódmym balustrady południowej, licząc od strony zachodniej, brakuje trzech elementów płyt ażurowych. W złym stanie są również cokoły latarń, na których znajdowały się obeliski podtrzymujące żeliwne wysięgniki – początkowo gazowego, a potem elektrycznego oświetlenia wiaduktu. Brak systemu odwodnienia wiaduktu, a w efekcie swobodny, grawitacyjny spływ wody w obszarach podpór i przyczółków spowodował znaczne ubytki gzymsów arkad oraz boniowań pilastrów ścian.

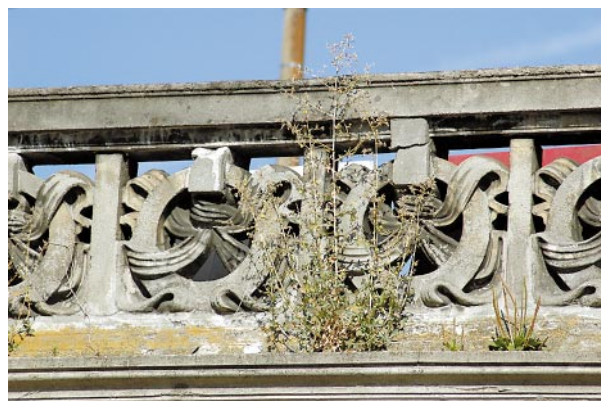
Fot. 11. Typowe uszkodzenia płyt ażurowych balustrady
