JACEK CZECHOWICZ\*

DILEMMAS OF AUTHENTICITY – BETWEEN PERMANENT  
RUIN AND REBUILDINGDYLEMATY AUTENTYZMU – POMIĘDZY TRWAŁĄ  
RUINĄ A ODBUDOWĄ

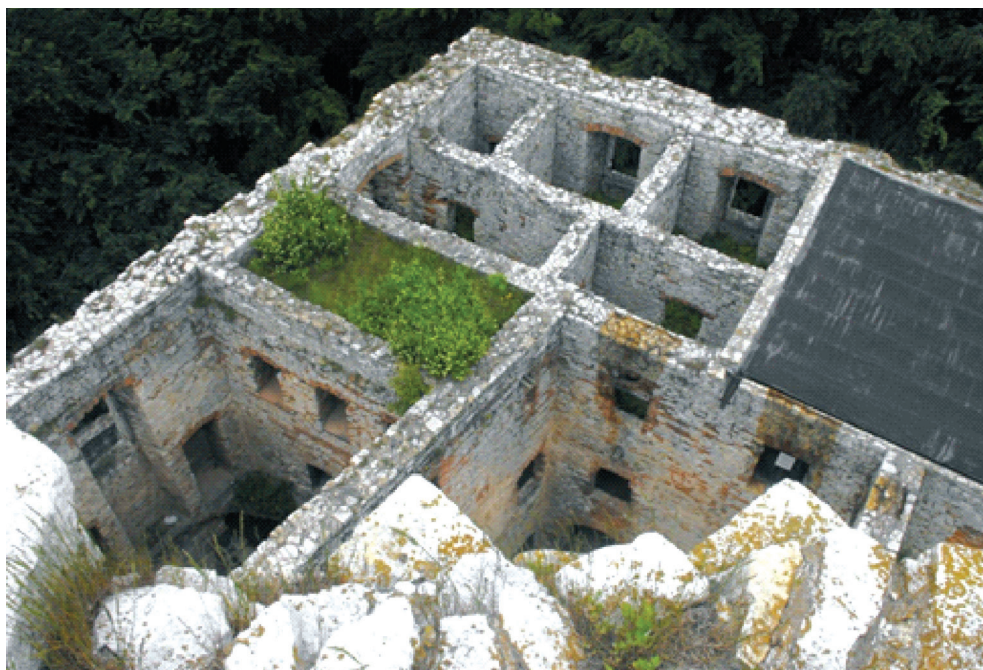
III. 1. Lipowiec Castle, view from the terrace of the tower towards the west (photo by J. Czechowicz)

II. 1. Zamek Lipowiec, widok z tarasu wieży w kierunku zachodnim (fot. J. Czechowicz)

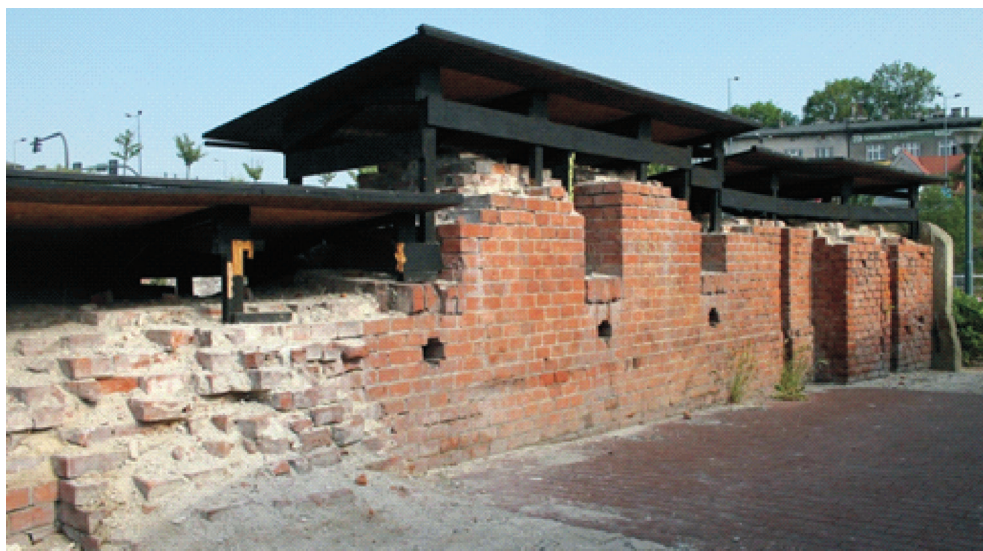
III. 2. Cracow, Rondo Mogiłskie, relics of the bastion V "Lubicz". Provisional protections of the crumbling and devastated crowns of the walls (photo by J. Czechowicz)

II. 2. Kraków, rondo Mogiłskie, relikty bastionu V „Lubicz”. Prowizoryczne zabezpieczenia osypujących się i dewastowanych koron murów (fot. J. Czechowicz)

As early as in 1888 Władysław Łuszczkiewicz, when describing the ruins of the castle in Lipowiec, observed that although its walls had been preserved quite well, still “The windows are left empty, the wall tops crumble since the ruin has had no roofs for a long time now which would protect it against the adventures of time”<sup>3</sup>. In our climatic conditions it is hard to stop the processes of destruction of uncovered structures; they should be either fully covered by some external shield, or at least the crowns of the walls should be protected against the permeation of humidity, using appropriate maintenance methods<sup>4</sup>. The best protection, however, for the external surface of walls and their tops is using a covering structure typical for an architectural object, in the form of a roof with protruding eaves (III. 2).

Już w 1888 roku Władysław Łuszczkiewicz, opisując ruiny lipowieckiego zamku, zauważył, że choć jego mury zachowały się dość dobrze, to: „Świecą puste okna, strzępią górą ściany, gdyż od dawna ruina nie ma dachów, coby ją chroniły od przygód czasu”<sup>3</sup>. W naszych warunkach klimatycznych trudno jest zatrzymać procesy zniszczenia odsłoniętych struktur – należy je albo obudować w całości zewnętrzną osłoną lub przynajmniej zabezpieczyć korony murów przed przenikaniem wilgoci, stosując właściwe metody konserwacji<sup>4</sup>. Najlepszą jednak ochroną dla zewnętrznej powierzchni ściany i górnej powierzchni muru jest zastosowanie typowej dla obiektu architektonicznego struktury przekrycia w postaci dachu z wysuniętym okapem (Il. 2).

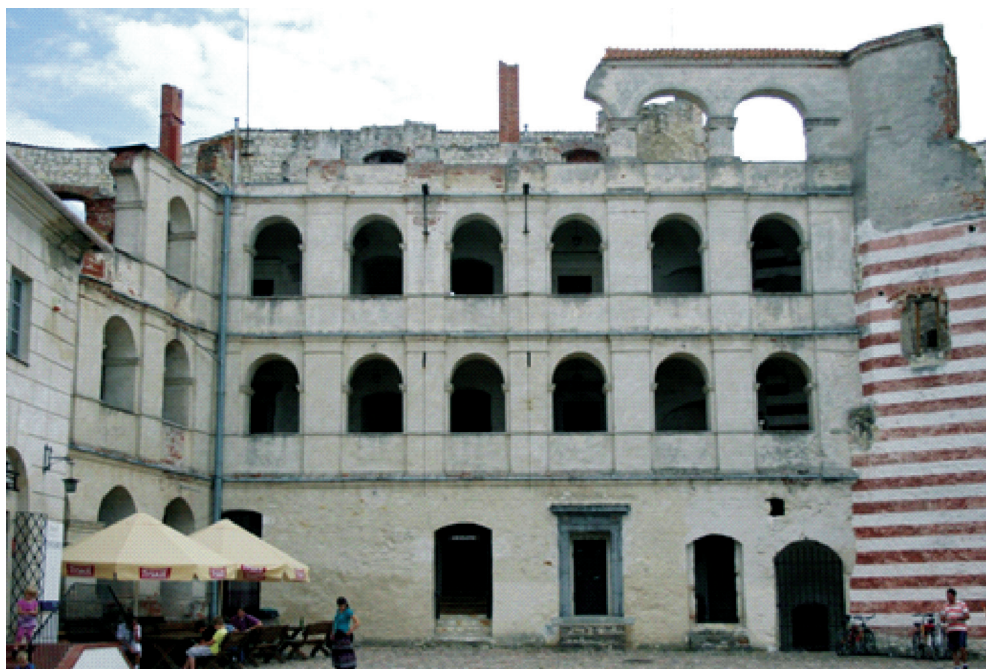
III. 4. Castle in Janowiec, eastern arcades (photo by J. Czechowicz)

II. 4. Zamek w Janowcu, krużganki wschodnie (fot. J. Czechowicz)

The initial assumption of a permanent protection of the ruins with a minimum intervention was subsequently verified. This decision was influenced by the scientific reconnaissance of the castle, deepened during long years of works, as well as technical and functional reasons. It was observed that the uncovered walls deprived of roofs, despite an appropriate protection of the crowns, were further deteriorating. The castle itself, on the other hand, as a seat of the museum, required appropriately adjusted exhibition spaces. Finally, it was decided that the parts for which there were reliable iconographic and research-related sources would be reconstructed, therefore, a large part of e.g. the gatehouse with the area in front of the gate, the arcades of the eastern wing, the great bastion, the eastern tower, the southern enfilade and the northern house was reconstructed. Depending on the degree of destruction and the possessed historical knowledge, relics of individual buildings were partially left, such as e.g. the upper level of the eastern arcades (Ill. 4).

Wstępne założenie trwałego zabezpieczenia ruin z minimalną interwencją zostało następnie skorygowane. Na taką decyzję wpłynęło rozpoznanie badawcze zamku, pogłębiane w trakcie wieloletnich prac, a także względy techniczne oraz użytkowe. Zauważono, że odsłonięte i pozbawione zadaszenia mury, pomimo odpowiedniego zabezpieczenia koron, ulegały dalszej destrukcji. Z kolei zamek jako siedziba muzeum wymagał odpowiednio przystosowanych pomieszczeń ekspozycyjnych. Ostatecznie przyjęto zasadę dopuszczenia do odbudowy tych części, do których powstały wiarygodne podstawy źródłowe na bazie ikonografii oraz prowadzonych badań. Odbudowano zatem w znacznej części m. in. budynek bramny z przedbramiem, krużganki skrzydła wschodniego, basteję wielką, wieżę wschodnią, amfiladę południową oraz dom północny. W zależności od stopnia zniszczenia oraz posiadanej wiedzy historycznej częściowo pozostawiono relikty poszczególnych budowli, jak np. górna kondygnacja krużganków wschodnich (Il. 4).
