Jacek Kościuk

Athribis/Wanninah – nowa misja konserwatorska w Egipcie z udziałem Polaków

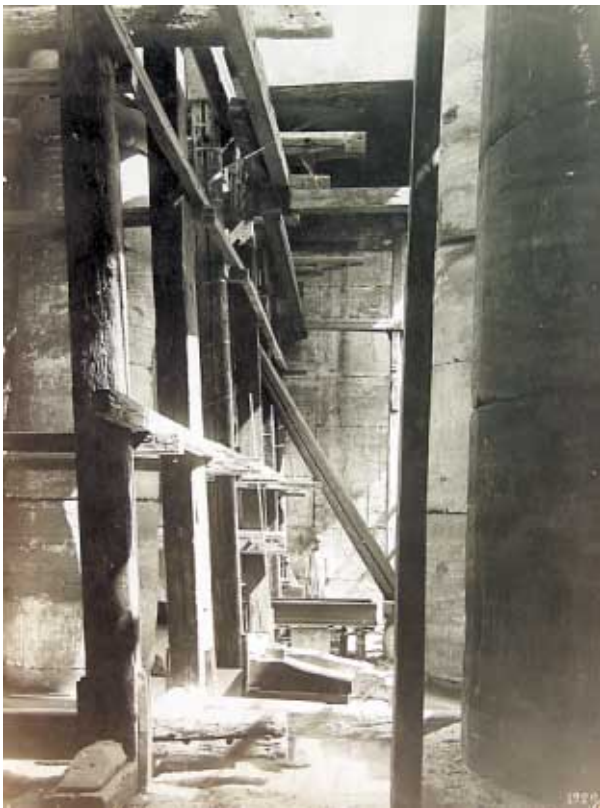
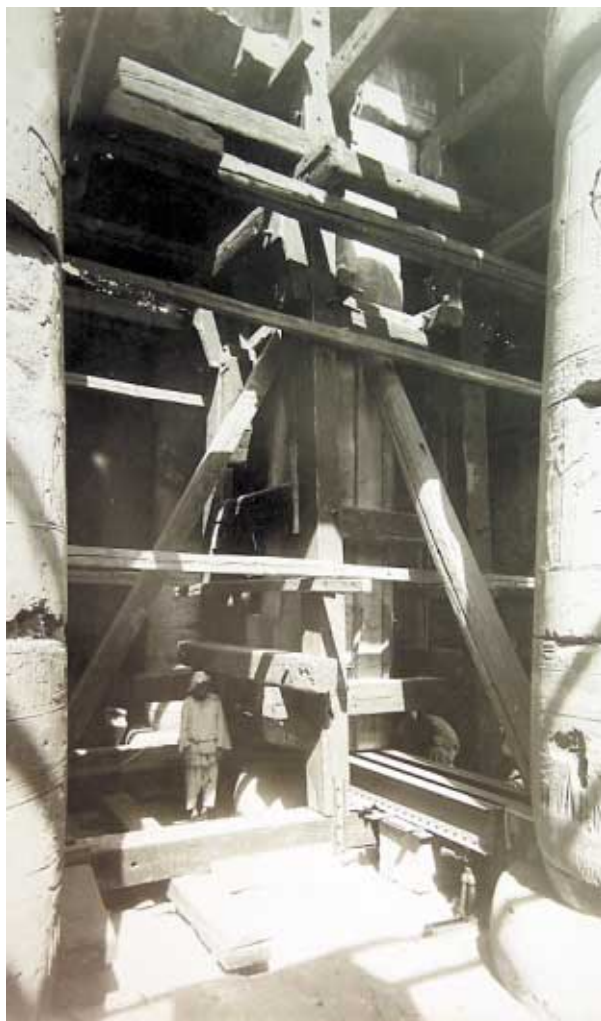
Rys. 16. Archiwalne zdjęcie z rekonstrukcji świątyni Setiego w Abydos

Rys. 17. Archiwalne zdjęcie z rekonstrukcji świątyni Setiego w Abydos

lub na ekspozycjach muzealnych. Techniczną skalę całego przedsięwzięcia dobrze ilustrują archiwalne zdjęcia pochodzące z lat 20. zeszłego stulecia, a przedstawiające rekonstrukcję świątyni Setiego w Abydos (Rys. 16 i 17).
