## Rola badań architektonicznych prowadzonych w zabytkach na przykładzie adaptacji przedzamcza w Lidzbarku Warmińskim

### The role of architectonic research carried out in historical buildings on the example of adaptation of the bailey in Lidzbark Warmiński

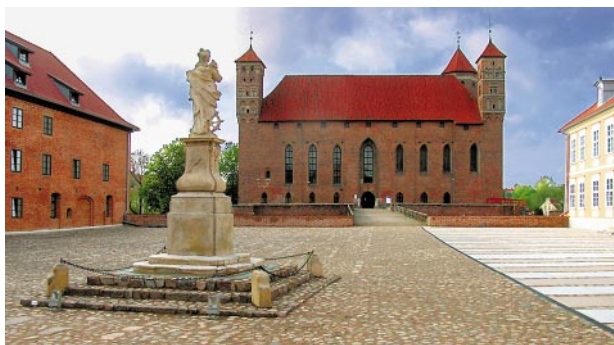
Ryc. 1. Zamek biskupów warmińskich w Lidzbarku Warmińskim – widok z dziedzińca przedzamcza zaadaptowanego na Hotel Krasicki. Fot. L. Wawrykiewicz, 2011

Fig. 1. Castle of the bishops of Warmia in Lidzbark Warmiński – view from the bailey courtyard adapted into Hotel Krasicki. Photo by L. Wawrykiewicz, 2011

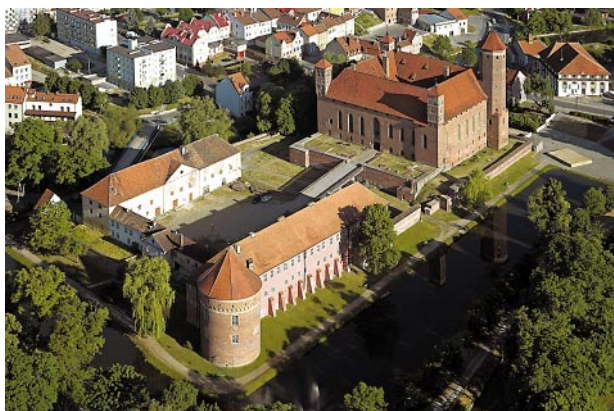
Ryc. 2. Zamek rezydencjonalny biskupów warmińskich w Lidzbarku Warmińskim wraz z przedzamczem południowym (przed przebudową) oraz młynem w miejscu przedzamcza północnego – widok z lotu ptaka. Fot. Wojciech Wójcik, 2008

Fig. 2. Residential castle of the bishops of Warmia in Lidzbark Warmiński with the south bailey (before its alteration) and the flour mill on the site of the north bailey – a bird's-eye view. Photo by Wojciech Wójcik, 2008

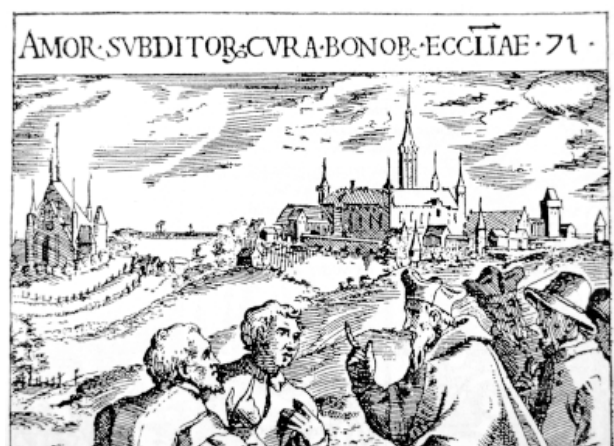
Ryc. 3. Najstarszy widok zamku lidzbarskiego i jego przedzamcza z 4. ćw. XVI w. Miedzioryt Alipranda Capriola według rys. Tomasza Tretera. Ryc. nr 71 z dzieła *Theatrum virtutum D. Stanislai Hosii*, Roma 1588

Fig. 3. The oldest view of the castle in Lidzbark and its bailey from the 4th quarter of the 16th c. Copperplate by Alipranda Capriolo according to a drawing by Tomasz Treter. Fig. no 71 from the work entitled *Theatrum virtutum D. Stanislai Hosii*, Roma 1588

The likeness of the Lidzbark castle and its bailey during the last quarter of the 16th c. can be seen on a copperplate by Aliprandy Capriolo according to the sketch by Tomasz Treter (fig. 3), found in the work of the latter published in Rome and entitled *Theatrum virtutum D. [ivi] Stanislai Hosii* in 1588. The space of the bailey was then dominated by the west wing covered with a tall gable roof, enclosed with pinnacled gables (which additionally confirms its higher rank in the complex), and a tower with a brattice or machicolations (an overhanging porch) located within the south wall and covered with a tall hipped roof. According to archive records, the tower, known before its transformation as the tower of St. Christopher, had the form known from the drawing in 1496 by the efforts of bishop Lucas Watzenrode (1480–1512)<sup>100</sup>. To the east of the tower the sketch presents the gatehouse covered with a gable roof flush with the outer wall of the south intermural space, but probably serving then a different function than the original one (there is no bridge before it, and in the southwest corner of the bailey there is a foregate of the new entrance gate). Attention is also drawn to the tall curtain wall linking the west wing with the defensive tower. Its height was slightly exaggerated by the artist – which is confirmed by the south-east corner of the west wing preserved until the modern times, laced in the coping, hacked off only from the level of the cornice topping the south elevation of the south wing. However, it is not obvious from the sketch whether at that time the south-east tower was already fitted for using cannons. Considering that H. Domańska associated it with the 1<sup>st</sup> half of the 16<sup>th</sup> c., the view from 1588 was probably to show it as such<sup>101</sup>.

What is important, the view of the Lidzbark stronghold from Treter's work brings closer to us the appearance and functional program of the defensive fortifications erected in front of the new west gate (fig. 24). The gate passage cut out in the west wing was here preceded not only by the intermural space but also by a long foregate with the entrance neck, enclosed in the east with one round tower covered with a conical roof (whose relic is the present-day south-west tower), while in the west with two similar towers. As the panorama of the town from the map by Jan Fryderyk Endersch from 1755 indicates (fig. 5), at least one of those round towers had an identical form as the south-east tower, i.e. analogical, ogival frieze suspended on corbels. Credibility of the 16<sup>th</sup>-century Treter's image was verified by the pit for a water supply well, dug and filled in March 2011, in the course of current adaptation of the bailey which revealed: relics of the southern from the two western, round towers of the foregate (fig. 25); relics of the wall linking it with the other tower (fragments of the north tower of the foregate are located directly on the river Łyna until today, fig. 26); as well as relics of the wall departing from it towards the west intermural space. The discovered tower had in its basement one embrasure with walls splayed on the inside, without a shield, directed towards the driver and it was covered with ceramic roof tiles of the monk-and-nun type (numerous relics of the tiles were found in the dig). Location of the discovered tower indicated that originally the course of the causeway with the foregate used to be different than today (the south tower is situated at the north end of the present causeway), and the neck must have had an irregular shape on the plan of an arch (fig. 3 and 6). The neck of the foregate was to be defended from the south by a round tower (whose relic is the present-day south-west tower of the bailey) situated in

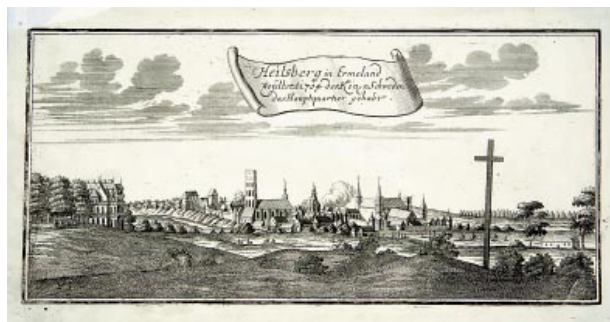
Ryc. 4. Prospekt Lidzbarka z pocz. XVIII w. Miedzioryt z dzieła S. Fabera, *Die ausführliche Lebens-Beschreibung Carls des XII*, t. 7, Frankfurt/M. und Leipzig 1708. Ryc. ze zbiorów Muzeum Okręgowego w Toruniu (fot. Muzeum Warmii i Mazur w Olsztynie)

Fig. 4. A view of Lidzbark from the beginning of the 18th c. Copperplate from the work by S. Faber, *Die ausführliche Lebens-Beschreibung Carls des XII*, vol. 7, Frankfurt/M. und Leipzig 1708. Fig. from the collection in the Regional Museum in Torun (Photo: Museum of Warmia and Masuria in Olsztyn)

At almost the same time, tall openings, enclosed with analogical though not very aesthetic arch sections of one brick header height, must have been made on the storey of the east section of the wall of the south bailey dating back to the first construction phase (fig. 8). A copperplate from the beginning of the 18<sup>th</sup> c., showing the panorama of Lidzbark from the south-west (fig. 4), indicates that by a building of Gothic provenance, constituting the original gate object, there existed another building on the east side turned with its gable to the other one. The sketch, but also traces of alterations to the south wall, discovered in the course of current adaptation work show that between that building and the east wing there used to be a non-built-up lot. The sketch also shows: the west part of the south intermural space which, at that time, was built over with lean-to-roofed buildings almost along its whole length, its outer wall with regularly spaced loopholes, and a tall tower which, since its 15<sup>th</sup>-century renovation, had a lofty, hipped tent roof (without brattices or machicolations) unlike the one it used to have in the medieval period. It is worth looking at the sketch more carefully, since it represents the castle and bailey in Lidzbark just after its first modern alterations, and before the best known building campaign which took place in the 1st half of the 18th century.

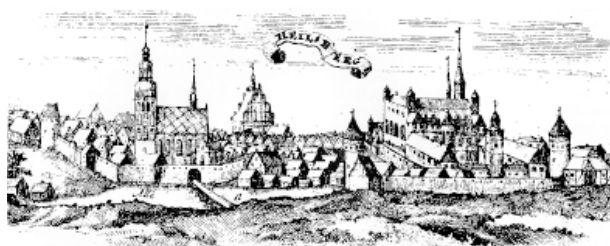
Ryc. 5. Panorama Lidzbarka z mapy Warmii wykonanej w 1755 r. przez Jana Fryderyka Enderscha na zamówienie bpa Adama Stanisława Grabowskiego

Fig. 5. Panorama of Lidzbark from the map of Warmia made in 1755 by Jan Fryderyk Endersch, commissioned by Bishop Adam Stanisław Grabowski

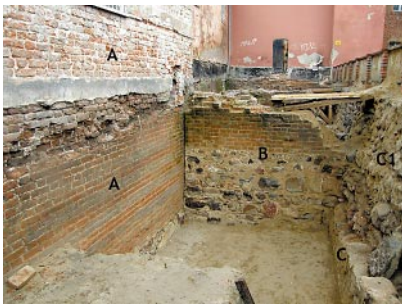
Ryc. 7. Międzymurze południowe w trakcie ostatnich badań archeologicznych. A – mury gotyckiej wieży obronnej z fazy I; B – zachodni mur obwodowy międzymurza z etapu I fazy III; C – mur zewnętrzny międzymurza z etapu II fazy III; C1 – wtórna odbudowa muru z etapu II fazy III. Fot. L. Wawrykiewicz, 2008

Fig. 7. South intermural space during the recent archaeological research. A – walls of the Gothic defensive tower from phase I; B – the west perimeter wall of the intermural space from stage I of phase III; C – the outer wall of the intermural space from stage II of phase III; C1 – secondary reconstruction of the wall from stage II of phase III. Photo by L. Wawrykiewicz, 2008

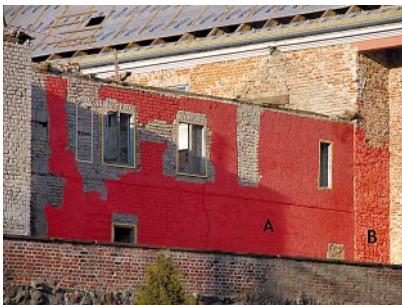
Ryc. 8. Skrzydło południowe i wschodnie po skuciu tynków w widoku od południa. A – południowa kurtyna przedzamcza z fazy I (po lewej relikty łuku bramy wjazdowej oraz zaplanowane strzypia pod budynek bramny); B – południowa ściana skrzydła wschodniego z fazy II postawiona na dolnej partii kurtyny południowej z fazy I, górą dostawiona do jej skutego muru. Kolorem jasnozielonym zaznaczono otwory z fazy V, pomarańczowym z etapu I fazy VII. Fot. L. Wawrykiewicz, 2010

Fig. 8. The south and east wing after hacking off plaster – view from the south. A – southern curtain of the bailey from phase I (on the left a relic of the arch of the entrance gate and the planned toothings for the gatehouse); B – south wall of the east wing from phase II built on the lower part of the south curtain from phase I, the upper part adjoining its hacked off wall. Light green colour indicates openings from phase V, orange from stage I of phase VII. Photo by L. Wawrykiewicz, 2010

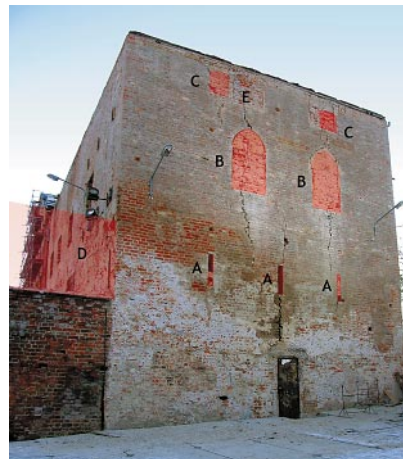
Ryc. 9. Elewacja północna skrzydła zachodniego (od strony suchej fosy), powstałego w fazie II (mury gotyckie zachowane niemal do korony – bez kilku ostatnich warstw), po skuciu tynków. A – strzelnice szczelinowe; B – ostrołukowe blendy piętra, w których znajdowały się otwory zamknięte odcinkiem łuku; C – otwory obronne poddasza; D – pierwotna wysokość kurtyny północnej przedzamcza (ustalona na podstawie analizy narożnika skrzydła zachodniego); E – wtórne otwory z fazy V. Fot. L. Wawrykiewicz, 2010

Fig. 9. North elevation of the west wing (from the side of the dry moat) built in phase II (Gothic walls preserved almost to the crown – without a few final layers), after hacking off plaster. A – embrasures; B – ogival blind windows of the storey, in which there were openings enclosed with an arch section; C – defensive openings in the attic; D – original height of the north curtain of the bailey (established on the basis of an analysis of the corner of the west wing); E – secondary openings from phase V. Photo by L. Wawrykiewicz, 2010

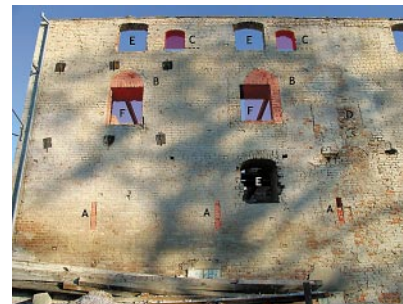
Ryc. 10. Północny odcinek elewacji zachodniej skrzydła zachodniego (faza II) po skuciu tynków. A – strzelnice szczelinowe; B – ostrołukowe blendy piętra, w których znajdowały się otwory zamknięte odcinkiem łuku; C – otwory obronne poddasza; D – otwór wyjściowy na ganek prowadzący do ustępu (wokół pobiała określająca zarys ganku, w tym dwuspadowego daszku); E – wtórne otwory z fazy V; F – wtórne otwory z etapu I fazy VI. Fot. L. Wawrykiewicz, 2010

Fig. 10. The north section of the west elevation of the west wing (phase II) after hacking off plaster. A – embrasures; B – ogival blind windows of the storey, in which there were openings enclosed with an arch section; C – defensive openings in the attic; D – entrance opening onto the porch leading to the privy (around it whitewash defining the outline of the porch, including a gable roof); E – secondary openings from phase V; F – secondary openings from stage I of phase VI. Photo by L. Wawrykiewicz, 2010

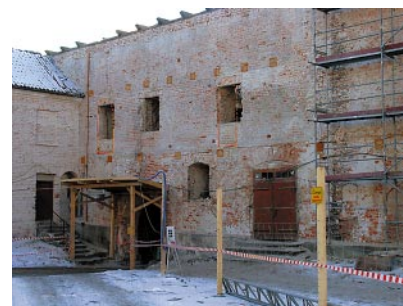
Ryc. 11. Południowy odcinek elewacji wschodniej (dziedzińcowej) skrzydła zachodniego (faza II) po skuciu tynków. Na piętrze ślady po otworach drzwiowych, poniżej i powyżej nich gniazda po belkach drewnianego krużganka lub ganku (niekiedy z pozostałościami belek). W zwieńczeniu elewacji mur pełny zakończony rolką (w ramach remontu zostały w nim wykute od podstaw otwory okienne). W dole ślady po pierwotnych otworach drzwiowych (zamkniętych ostrołukowo) oraz okiennych (zamkniętych odcinkiem łuku), a także otwór bramny z fazy IV. Fot. L. Wawrykiewicz, 2010

Fig. 11. South section of the east (courtyard) elevation of the west wing (phase II) after hacking off plaster. On the upper storey traces of door openings, below and above them sockets for beams of the wooden gallery or porch (sometimes with relics of the beams). In the elevation coping there is a full wall ending in a roll moulding (during the renovation new window openings were cut out in it). At the bottom traces of original door openings (ogive shaped) and window openings (enclosed with arch sections), as well as a gate opening from phase IV. Photo by L. Wawrykiewicz, 2010

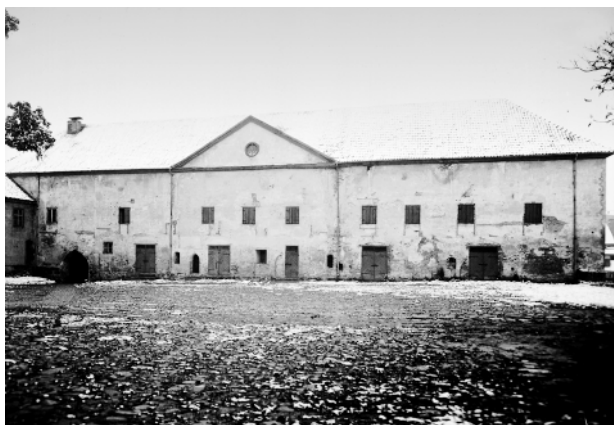
Ryc. 14. Elewacja dziedzińcowa skrzydła zachodniego w 1939 r. (fot. Krauth). Widoczne ślady po gotyckich otworach z fazy II, w tym po otworach drzwiowych pierwszego piętra. Fot. ze zbiorów Instytutu Sztuki Polskiej Akademii Nauk w Warszawie (dalej: IS PAN), nr inw. 56689

Fig. 14. Courtyard elevation of the west wing in 1939. (Photo by Krauth). Visible traces of Gothic openings from phase II, including traces of door openings on the first floor. Photo from the collection of the Institute of Polish Art, Polish Academy of Sciences in Warsaw (further: IPA PAS), inv. no 56689

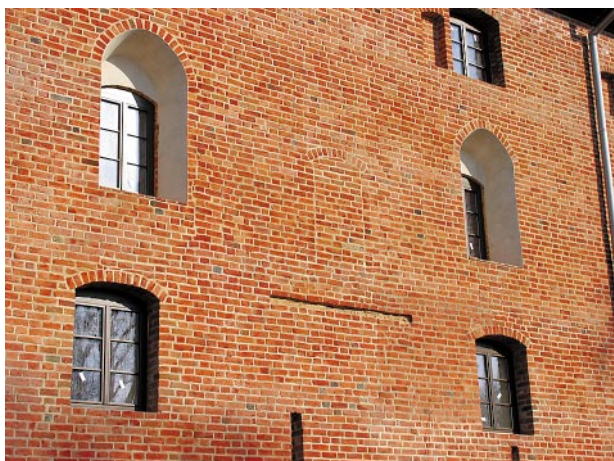
Ryc. 15. Północny odcinek elewacji zachodniej skrzydła zachodniego (faza II) po remoncie (bez śladów pobiałej wyznaczającej zarys ganku oraz z przemurowanymi w regularne narożniki ościeżkami wtórnych otworów). Fot. L. Wawrykiewicz, 2011

Fig. 15. The northern section of the west elevation in the west wing (phase II) after renovation (without traces of whitewash indicating the porch outline and with frames of secondary openings remade into regular corners). Photo by L. Wawrykiewicz, 2011

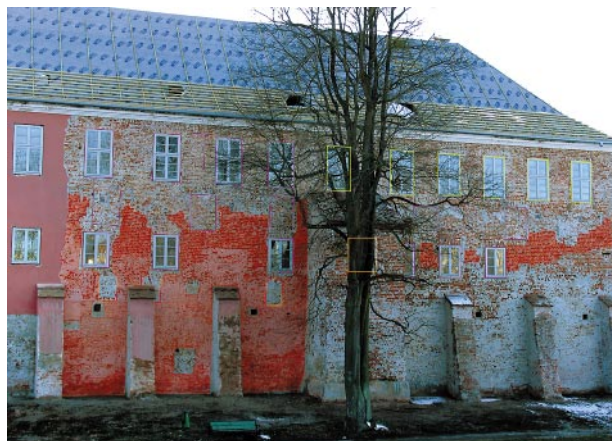
Ryc. 17. Północny odcinek elewacji wschodniej skrzydła wschodniego po skuciu tynków. Kolorem czerwonym podkreślono relikty gotyckie z fazy II. Liniami czerwonymi zaznaczono szwy po gotyckich otworach okiennych z fazy II, jasnozielonymi – z fazy V, jasnofioletowymi – z etapu I fazy VI, pomarańczowymi – z etapu I fazy VII, żółtymi – z etapu II fazy VII. Fot. L. Wawrykiewicz, 2010

Fig. 17. The northern section of the east elevation of the east wing after hacking off plaster. Red colour indicates Gothic relics from phase II. Red lines mark the seams of Gothic window openings from phase II, light green – from phase V, light purple – from stage I of phase VI, orange – from stage I of phase VII, and yellow – from stage II of phase VII. Photo by L. Wawrykiewicz, 2010

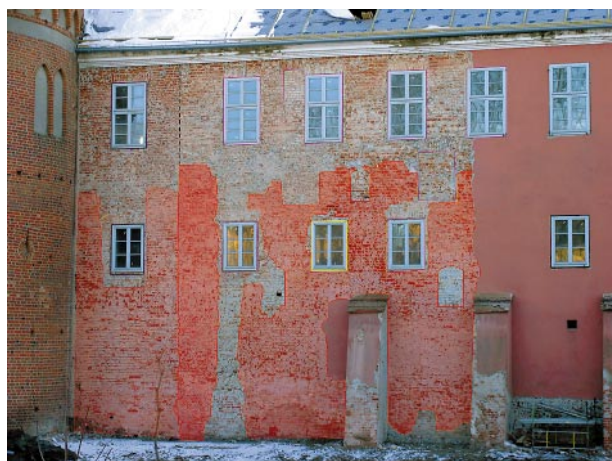
Ryc. 18. Południowy odcinek elewacji wschodniej skrzydła wschodniego po skuciu tynków. Kolorem czerwonym podkreślono relikty gotyckie: ciemniejszym – z fazy II, jaśniejszym – z etapu I fazy III. Liniami czerwonymi zaznaczono szwy po gotyckich otworach okiennych z fazy II, jasnozielonymi – z fazy V, jasnofioletowymi – z etapu I fazy VI, ciemnofioletowymi – z etapu II fazy VI, żółtymi – z etapu II fazy VII. Czarną linią przerywaną podkreślono szew między murami z fazy V oraz w górnej partii z etapu I fazy VI (po prawej), a murami z etapu II fazy VI (po lewej). Fot. L. Wawrykiewicz, 2010

Po roku 1767 r. nastąpiło z kolei przedłużenie bryły skrzydła wschodniego w kierunku południowym, w stronę baszty cylindrycznej, w której bp Krasicki urządził jadalnię (ryc. 18)<sup>134</sup>. Analizując zakres barokowej przebudowy przedzamcza w poł. XVIII w. warto jeszcze wspomnieć o litografii z 1. ćw. XIX w. wg rysunku hrabiny Angeliki zu Dohna, ukazującej zespół zamkowy od południowego wschodu<sup>135</sup>. Z widoku owego wynika bowiem, że w trakcie przebudowy skrzydła wschodniego za bpa Grabowskiego reprezentacyjny charakter nadano jedynie elewacji dziedzińcowej, zaś elewacja wschodnia od strony fosy nie posiadała pierwotnie ani facjat dachowych, ani barokowego detalu architektonicznego w postaci dekoracyjnych obramień okiennych oraz płycin<sup>136</sup>.

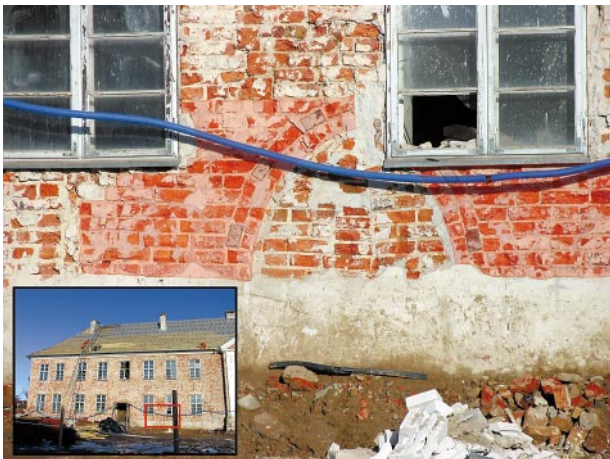
Ryc. 19. Ślad po ostrołukowym otworze drzwiowym w północnym odcinku elewacji dziedzińcowej skrzydła wschodniego (stan po skuciu tynków). Fot. L. Wawrykiewicz, 2010  
 Fig. 19. Traces of ogival door opening in the northern section of the courtyard elevation in the east wing (state after hacking off plaster). Photo by L. Wawrykiewicz, 2010

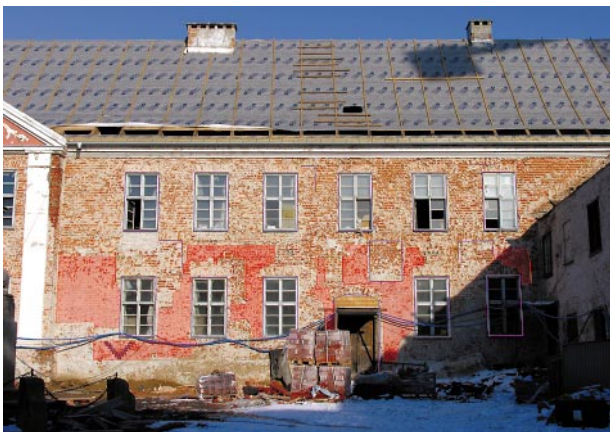
Ryc. 20. Południowy odcinek elewacji dziedzińcowej skrzydła wschodniego po skuciu tynków. Kolorem czerwonym podkreślono relikty gotyckie z fazy II, w tym szwy po pierwotnych otworach, czarnym zaś pozostałości dekoracji gotyckiej wykonanej z główek cegły zendrówki. Liniami jasnozielonymi zaznaczono otwory z fazy V, jasnofioletowymi z etapu I fazy VI. Fot. L. Wawrykiewicz, 2010  
 Fig. 20. The southern section of the courtyard elevation in the east wing after hacking off plaster. Red colour marks Gothic relics from phase II, including seams after original openings, while black marks relics of Gothic decoration made from headers of ceramic brick. Light green lines indicate openings from phase V, light purple from stage I of phase VI. Photo by L. Wawrykiewicz, 2010

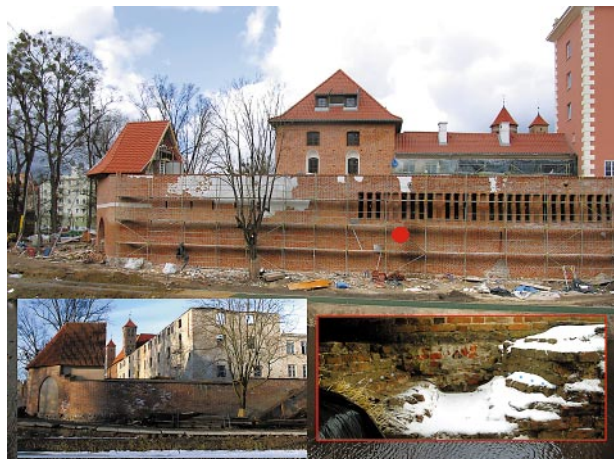
Ryc. 23. Mur zewnętrzny międzymurza południowego w trakcie nadbudowy, z zaznaczoną lokalizacją gotyckiej strzelnicy. W lewym dolnym narożniku ten sam mur przed nadbudową, w prawym dolnym narożniku strzelnica w widoku od strony międzymurza (poziom jej progu zaznaczono kolorem niebieskim). Fot. L. Wawrykiewicz, 2009, 2010 i 2011  
 23. The outer wall of the south intermural space while raising it, with marked location of the Gothic embrasure. In the bottom left corner the same wall before raising, in the bottom right corner the embrasure in a view from a the side of the intermural space (the level of its threshold was marked in blue). Photo by L. Wawrykiewicz, 2009, 2010 and 2011

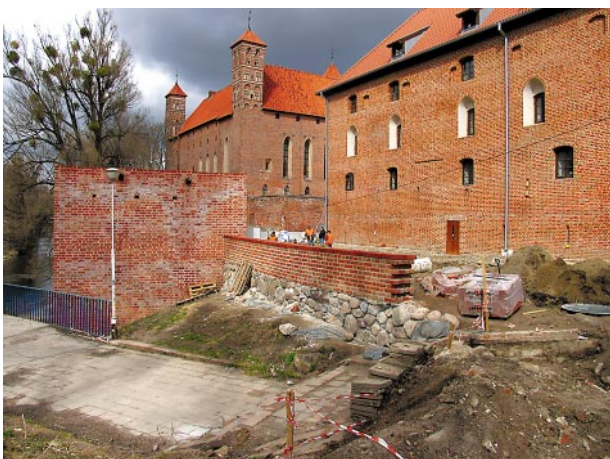
Ryc. 21. Mur zewnętrzny międzymurza zachodniego oraz baszta ustępowa po nadbudowie w ramach adaptacji przedzamcza (mur międzymurza dobiega do późniejszej od niego baszty i jest wykonany z cegły wyłącznie w partii zwieńczenia w formie płytkiego murka). Fot. L. Wawrykiewicz, 2011  
 Fig. 21. The outer wall of the west intermural space and the privy tower after it was raised during the adaptation of the bailey (the wall of the intermural space adjoins the tower from a later period, and is made from brick only in the part of its coping in the form of a shallow wall). Photo by L. Wawrykiewicz, 2011

W ramach rozbudowy systemu obronnego przedzamcza powstała także prostokątna baszta ustępowa przy zewnętrznym murze międzymurza zachodniego (ryc. 16 i 21)<sup>97</sup>, pełniąca zapewne także funkcję obronną<sup>98</sup>. Basztę, podobnie jak mur, do którego została dostawiona, powyżej fundamentowania wybudowano z cegły. Nakrytą ją dachem dwuspadowym, równoległym do skrzydła zachodniego<sup>99</sup>.

While expanding the defensive system of the bailey, a rectangular privy tower was built at the outer wall of the west intermural space (fig. 16 and 21)<sup>97</sup>, which might also have served a defensive purpose<sup>98</sup>. The tower, like the wall to which it was added, was built from brick above its foundations. It was covered with a gable roof, parallel to the west wing<sup>99</sup>.

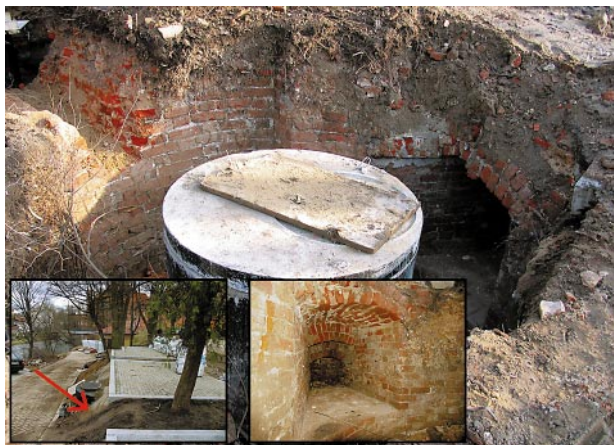
Ryc. 25. Relikty południowej baszty przedbramia zachodniego z fazy IV w trakcie prac ziemnych, związanych z wykonaniem instalacji. W dole od prawej: strzelnica baszty oraz widok miejsca, w którym odkryto relikty baszty, już po wykonaniu nawierzchni parkingów. Fot. L. Wawrykiewicz, 2011  
*Fig. 25. Relics of the south tower of the west foregate from phase IV during earthworks connected with putting in installations. Bottom right: tower embrasure and view of the site where relics of the tower were discovered, after the parking lot surface had been laid. Photo by L. Wawrykiewicz, 2011*

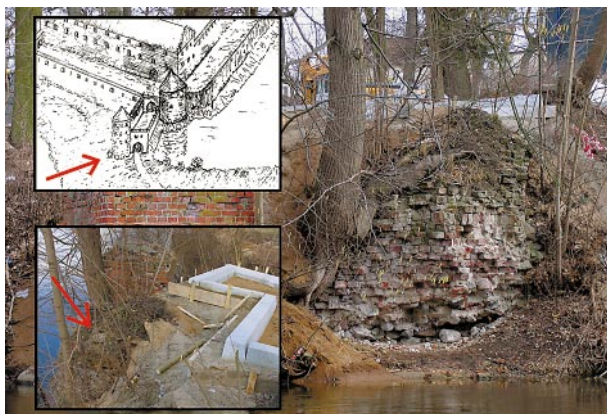
Ryc. 26. Relikty północnej baszty przedbramia zachodniego z fazy IV (zachowanej nad rz. Łyną). W górnym narożniku próba rekonstrukcji przedbramia zachodniego wykonana przez Karla Haukego w 1952 r. (jednak z jedną basztą), w dolnym narożniku widok miejsca lokalizacji baszty północnej już po wykonaniu nawierzchni parkingów. Fot. L. Wawrykiewicz, 2011  
*Fig. 26. Relics of the north tower of the west foregate from phase IV (preserved on the river Łyna). In the upper corner an attempt at reconstructing the west foregate made by Karl Hauke in 1952, (though with one tower), in the bottom corner view of the location site of the north tower after the parking lot surface has been laid. Photo by L. Wawrykiewicz, 2011*

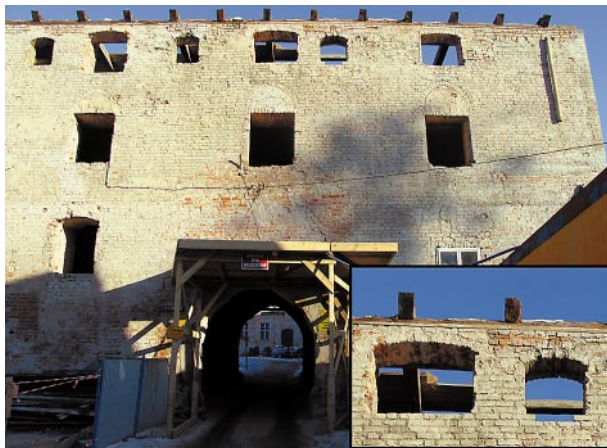
Ryc. 27. Południowy odcinek elewacji zachodniej skrzydła zachodniego (z fazy II) po skuciu tynków. Nad bramą wjazdową (z fazy IV) widoczny ślad po poprzedzającym ją pierwotnie budynku bramnym. W prawym dolnym narożniku otwory okienne najwyższej kondygnacji: mniejszy – gotycki z fazy II, większy – z fazy V, z wręgami po deskowym nadprożu. Fot. L. Wawrykiewicz, 2010  
*Fig. 27. The southern section of the west elevation of the west wing (from phase II) after hacking off plaster. Over the entrance gate (from phase IV) visible traces of the preceding original gatehouse. In the bottom right corner window openings of the top storey: the smaller – Gothic from phase II, the larger – from phase V, with traces of plank lintel. Photo by L. Wawrykiewicz, 2010*

(ryc. 3 i 6). Obronę szyi przedbramia od południa miała zapewniać okrągła baszta położona w narożniku południowo-zachodnim międzymurza przedzamcza (której relikty stanowi dzisiejsza baszta południowo-zachodnia przedzamcza)<sup>103</sup>. W międzymurzu zachodnim, na osi przejazdu bramnego, znajdował się – co potwierdzają zarówno rysunek Tretera, jak i inwentarze zamkowe – budynek bramny, nakryty dachem dwuspadowym, prostopadłym do skrzydła zachodniego<sup>104</sup>. Ślady po tejże budowli można było zauważyć po skuciu tynków na elewacji zachodniej skrzydła zachodniego (ryc. 27)<sup>105</sup>.

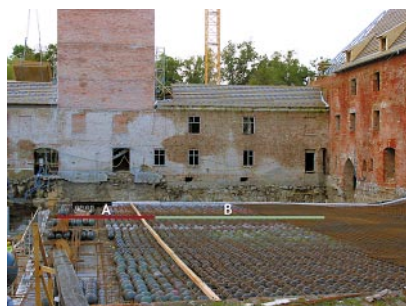
Ryc. 29. Elewacja dziedzińcowa skrzydła południowego po skuciu tynków, w trakcie wykonywania podpiwniczenia dziedzińca. Rozwarstwienie murów fundamentowych: A – mury wieży gotyckiej z fazy I; B – mury z fazy V. Fot. L. Wawrykiewicz, 2010

Fig. 29. Courtyard elevation of the south wing after hacking off plaster, while making a basement in the courtyard. Stratification of foundation walls: A – walls of the Gothic tower from phase I; B – walls from phase V. Photo by L. Wawrykiewicz, 2010

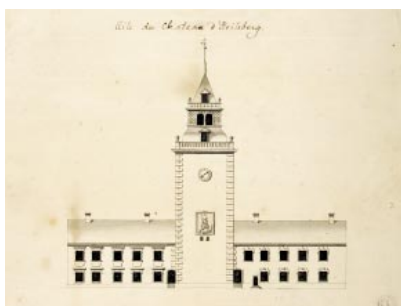
Ryc. 31. Inwentaryzacja architektoniczna elewacji dziedzińcowej skrzydła południowego przedzamcza z ok. 1767 r., wykonana na zlecenie bpa Ignacego Krasickiego. Rys. ze zbiorów Muzeum Narodowego w Krakowie (dalej: MNK), nr inw. III-R.a. 15795

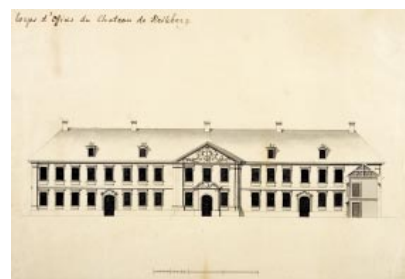
Ryc. 32. Inwentaryzacja architektoniczna elewacji dziedzińcowej skrzydła wschodniego przedzamcza (tzw. pałacu bpa Grabowskiego) z ok. 1767 r., wykonana na zlecenie bpa Ignacego Krasickiego. Rys. ze zbiorów MNK, nr inw. III-R.a. 15793

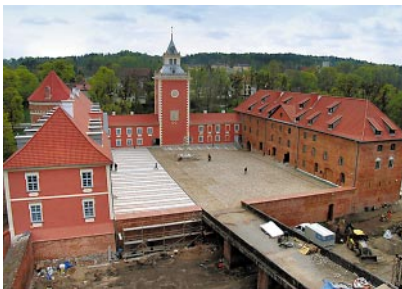
Fig. 34. The bailey after its conversion into a hotel (in part with the new surface of the courtyard). Photo by L. Wawrykiewicz, 2011

Ryc. 34. Przedzamcze po adaptacji na hotel (w części z nową nawierzchnią dziedzińca). Fot. L. Wawrykiewicz, 2011

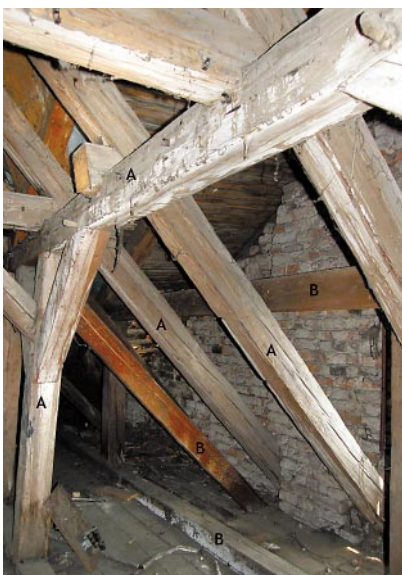
Ryc. 35. Więźba dachowa skrzydła zachodniego przed demontażem w ramach adaptacji na hotel. A – elementy ciosane z etapu I fazy VI; B – elementy tarte z etapu I fazy VII. Fot. L. Wawrykiewicz, 2008

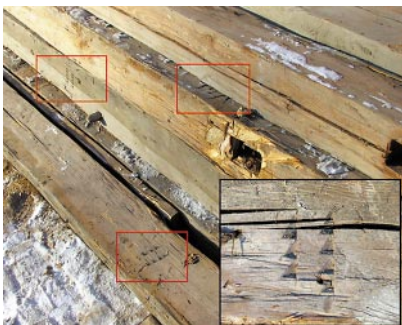
Ryc. 36. Ciesielskie znaki montażowe na zdemontowanych elementach więźby dachowej skrzydła zachodniego. Fot. L. Wawrykiewicz, 2010

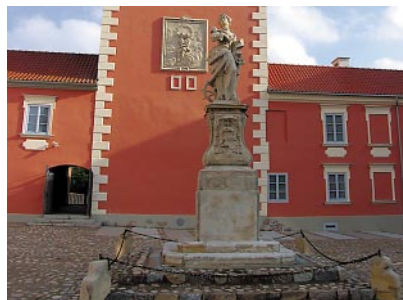
Ryc. 38. Pomnik św. Katarzyny oraz elewacja dziedzińcowa skrzydła południowego po remoncie (z jednolitym detalem architektonicznym, utrzymanym w stylistyce baroku klasycyzującego). W boniowaniu narożnym wieży podcięcia wykonane pod blendę i otwór po XIX-wiecznych otworach okiennych (z etapu I fazy VII). Fot. L. Wawrykiewicz, 2011

Fig. 38. The statue of St. Katharine and the courtyard elevation of the south wing after renovation (with uniform architectonic detail, maintained in the classicizing Baroque stylistics). In the corner rustication of the tower there are bevels cut for a blind window, and an opening left from the 19<sup>th</sup>-century window (from stage I of phase VII). Photo by L. Wawrykiewicz, 2011
