## Baszta Bramy Lubawskiej w Nowym Mieście Lubawskim w świetle nowych badań

## The tower of the Lubawska Gate in Nowe Miasto Lubawskie in the light of new research

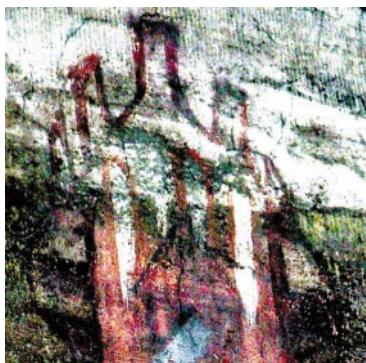
Ryc. 2. Przedstawienie baszty Bramy Lubawskiej na malowidle z kościoła św. Tomasza, zdjęcie w kontraście koloru  
Fig. 2. The image of the Lubawska Gate tower in the painting from the church of St. Thomas, photo in the colour contrast

The image of the tower of the Lubawska Gate which can be found in the church of St. Thomas Apostle, dated to app. 1642 (Łoziński p. 441; Trybowski, Zagórowski p. 47) or 1729 (Orłowicz, p. 263), indicates that during the initial period the tower top might have been taller and had two storeys. The painting is rather schematic, but characteristic elements can be clearly seen. The tower had a gable roof concealed behind gables. On each

side of the tower In the bottom section of the gable there was a porch projecting out with a gable roof. The porch had a window or an embrasure located in the centre. Visible porches were supported on diagonal angle braces resting on the tower wall. In the painting it can be clearly seen that the porch is situated above a couple of windows, while 2 openings or niches ending in a semi-circle are visible on both sides above the porch. Lack of uniformity results from possible interpretations of long brushstrokes of paint visible below the marked openings, which can be interpreted as representing shots fired from those windows. Above the porch there is a single window or niche ending in a semi-circle. The top of the tower is decorated with five fairly tall pinnacles enclosed in a rectangle. Comparing the image with the existing state indicates that the painting lacks the stretch of the cornice frieze which is marked with white plaster mortar on the tower, as well as windows on both sides of the currently walled in space in which the projecting porches were once situated.

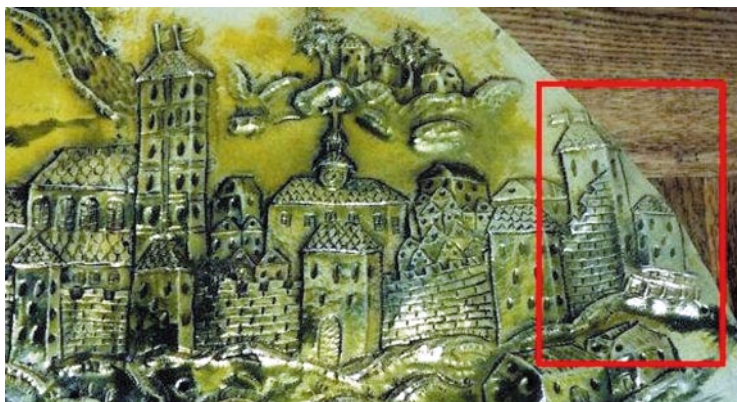
Ryc. 3. Plakietka wotywna z przedstawieniem Nowego Miasta Lubawskiego (1759) ze zbiorów parafii św. Tomasza (fot. Janusz Laskowski)  
Fig. 3 A votive plaque with the image of Nowe Miasto Lubawskie (1759) from the collection of the Parish of St. Thomas (photo by Janusz Laskowski)

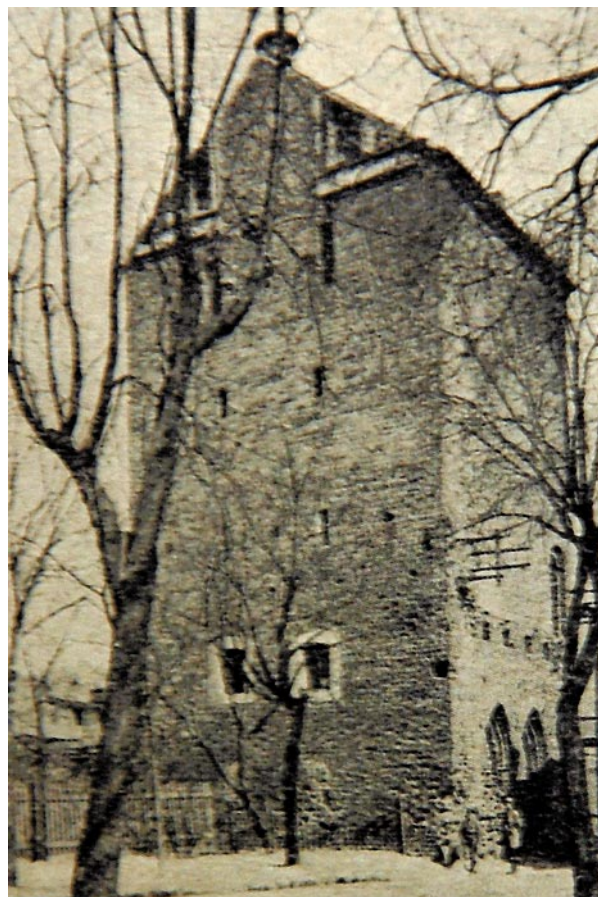
Ryc. 4. Widok baszty od zachodu ok. 1893 (fot. Janusz Laskowski)  
Fig. 4. View of the tower from the west, circa 1893 (photo by Janusz Laskowski)

Iconography of the west side of the tower from the end of the 19<sup>th</sup> century presents the state close to or almost identical to what we currently know. The sketch in *Die Bau – Und Kunstdenkmaler des Kreises Löbau*, Danzig

1895, with the view of the Lubawska Gate tower from the west is a copy of the photograph from the same period. The photograph with a view of the tower of the Lubawska Gate from the east from 1904 (IS PAN neg. no 33208) also has its reflection in a German postcard with the printed words “Neumark Wpr. Lonker Torturm und Promenade”. The photograph on page 264 in the guidebook by Orłowicz, show the state of the tower in the 1920s. In the Archive of WUOZ in Olsztyn there are photographs of the state of the tower after 1945.

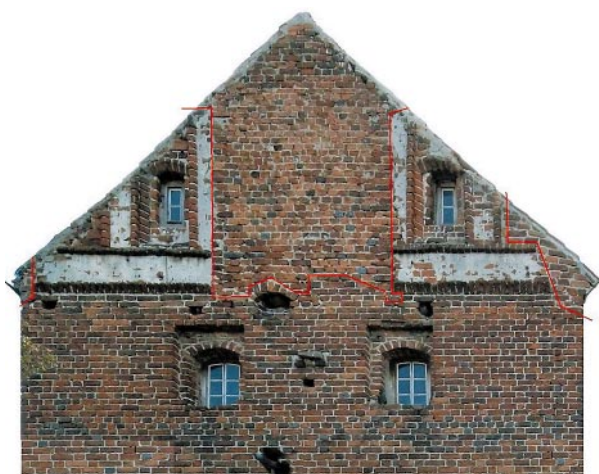
Ryc. 7. Fotoplan zachodniego szczytu baszty  
Fig. 7. Photo-plan of the west top of the tower

The west top over the strip of the frieze and the cornice is composed from two vertical niches bordered by lisenes made from brick with a tear-drop profile stretching beyond the wall face. In the inner niches there are vertical windows originally measuring  $60 \times 70$  cm, and then narrowed to 40 cm. Above the windows there is a section of a relieving arch made from bevelled Gothic brick. Above the inner ends of the frieze strip, there are vertical stripes of white plaster app. 15 cm wide. The stripes enclose on the inside a part of gables with niches and are a boundary for the brick fill-in in the middle section of the tower top. Below the central fill-in, at the height of the bottom cornice of the frieze, there is an

original opening measuring  $45 \times 30$  cm, above which there is a section of a relieving arch. The opening is connected with the loft. In the frieze strip the original top corners were destroyed and repaired with mixed brick. The tower top was finished with a strip made from mixed bricks and roof tiles. The tower walls on the south and north side were built without a cornice up to the roof. Beam ends on the outside are hidden with planks.

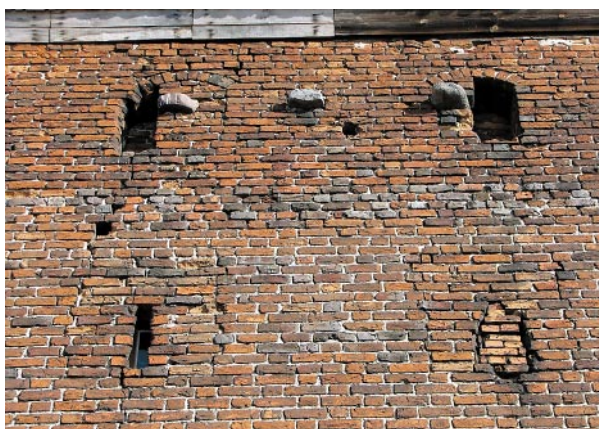
Ryc. 9. Południowa ściana baszty z zachowanymi zwężonymi oknami i kamieniami impostowymi  
Fig. 9. The south wall of the tower with preserved narrow windows and impost stones

Research concerning the manner in which the bay windows – porches protruding outside were supported allowed for stating, with a considerable degree of certainty, that partially walled-in windows on the storey below, where on one level large protruding stones were set vertically below the beam sockets, served as impostes for angle braces supporting the bay windows. The fact that such impostes can be found on every wall of the tower would indicate that such bay windows were located not only on the east and west but also on the remaining walls. Therefore we have a significant hint that the gate tower must have originally possessed 4 bay windows on each side, as was represented on the painting in the church of St. Thomas. It is also in accordance with the previously quoted information mentioned by Domagała. The statement further implies that originally the tower must have looked considerably different from what we can see today. There must have existed an additional floor with bay windows, and it was above them that a tall gable could be seen concealing a gable roof. That is why we can state, with a considerable degree of certainty, that the preserved decorations on the east and west gable of the tower are merely relics of a greater whole. It would mean that after dismantling the prominent bay windows – porches, which might have been the consequence of damage suffered during the Northern War, the gables were rebuilt. Here, the sketch by Dewitz could be showing the already altered form of the tower. The degree of interference cannot be clearly determined, since two solutions seem possible.

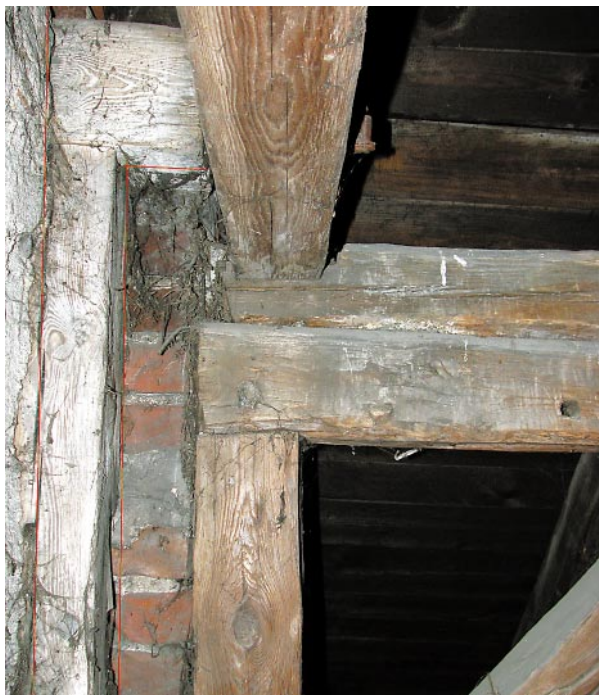
Ryc. 11. Relacje pomiędzy gotycką a barokową konstrukcją dachu  
Fig. 11. Relations between the Gothic and the Baroque roof construction

Analysis of the roof construction revealed that the existing posts of the king post are lower than the Gothic posts. A comparison of the height of the beam top of the current king post at 2.10 m, with the height calculated for the Gothic king post at 2.37 m, clearly indicates that the pitch of the original roof was steeper. However, this calculation is merely a suggestion and cannot be a basis for an explicit calculation of the height of the Gothic roof truss.

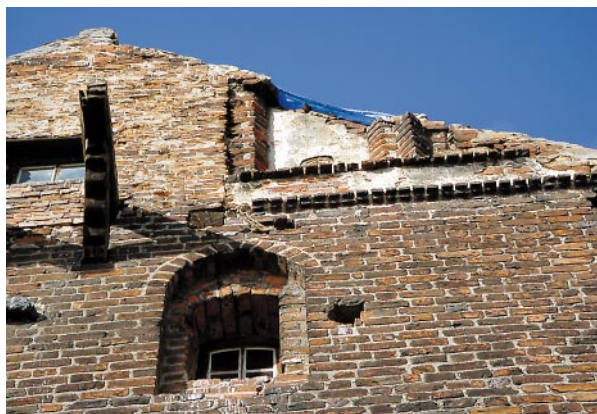
Ryc. 8. Szczyt wschodni baszty  
Fig. 8. The east top of the tower

The east top, above the frieze and the brick cornice, consists of the outermost parts decorated on the outside with profiling and panels painted with white plaster mortar, and the middle part which was bricked in and filled in with mortar on the inside. Outermost walls are about 50 cm thick, the middle is about 30 cm thick. In the central fill-in there is a window measuring  $82 \times 82$  cm, with a brick relieving arch introduced above the window. Originally the window was narrower and taller. A 45 cm wide pas of a frieze made in lime plaster is bordered at the top and at the bottom with strips of bricks laid upright and stretched beyond the wall face 20 cm (the upper strip) and 12 cm (the lower strip). In its middle section the frieze is cut on the length of app. 2.67 m. Above the frieze, on both sides of the top, there are two niches separated by a sharp vertical lisene made from bricks laid edgewise. On both sides of the niches above the ends of the frieze a vertical splay made from bricks laid edgewise was stretched beyond the wall face. The northern splay of the east top has been dismantled. Gothic brick decorated with bevells occurs only in the niche section and the cornice. Original Gothic corners of the tower top were destroyed and walled in with mixed recycled brick. The tower top was enclosed with a strip made from bricks and roof tiles, and above the niche there is a plank supporting the strip enclosing the top. Below the frieze there are numerous openings which originally served as sockets allowing for assembling the roof construction. Only two decayed supports have been left from the roofing construction. In one of the openings a fragment of a beam measuring  $22 \times 22$  cm was preserved.

An analysis of the east view of the tower reveals that the top of the tower is clearly shorter and has an accidental form which is generally identical with the loft space. There is a square window in the east gable, below which a small roof can be seen resting on 2 wooden supports. The roof provides a shelter for the fire bell. Fire siren can be seen above the roof ridge, while on the east side we can see a crow's nest relics of which have been preserved until today. A tall chimney is visible in the northern roof slope. A smaller chimney can be seen on the southern side. A photograph from 1904 shows the east top of the tower with two buttresses supporting a small roof. Such a state, corresponding with the current one, could mean that for over 100 years it has not been altered, except for raising the south chimney. Only the outside wooden staircase leading to the first floor has disappeared. A photograph taken after 1945, show that the tower was damaged, practically all windows were broken, and the small roof on the east side was evidently made bigger so that additional supports had to be made. The photograph might represent the pre-war form of the small roof which could have been expanded then.

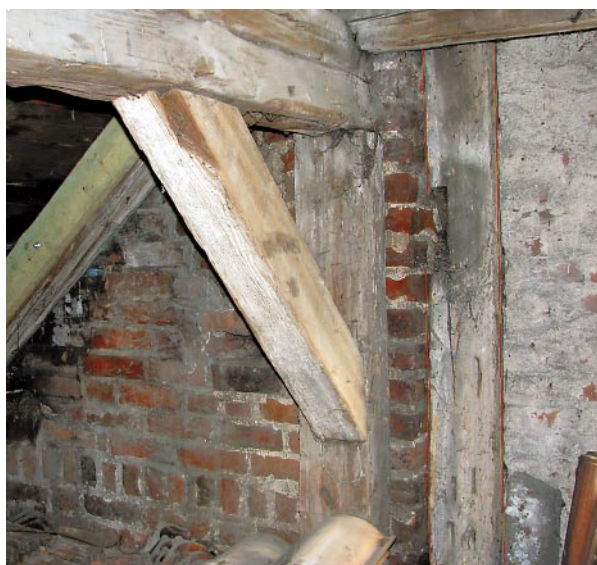
Ryc. 10. Poddasze wieży z widocznymi relikwiami słupów gotyckiej konstrukcji dachu  
Fig. 10. Tower loft, with visible relics of posts of the Gothic roof construction

When researching the roof construction, it was observed that at the end of the Gothic walls of the gables there occurred partially walled in 4 timber posts, measuring  $22 \times 22$  cm in cross section, spaced at regular intervals. The posts possessed original tenons and traces of cuts for angle braces. A fragment of a cut-off king post beam has been preserved on one of the posts. The posts are 2.15 m tall and are higher than the king post of the current roof construction. Those posts may be relics of the original roof construction.
