ANDRZEJ SERUGA, DARIUSZ FAUSTMANN\*

## ZASTOSOWANIE ZEWNĘTRZNEGO SPRĘŻENIA DO WZMACNIANIA ŻELBETOWYCH ELEMENTÓW BELKOWYCH

### APPLYING OF EXTERNAL PRESTRESSING FOR STRENGTHENING OF REINFORCED BEAM ELEMENTS

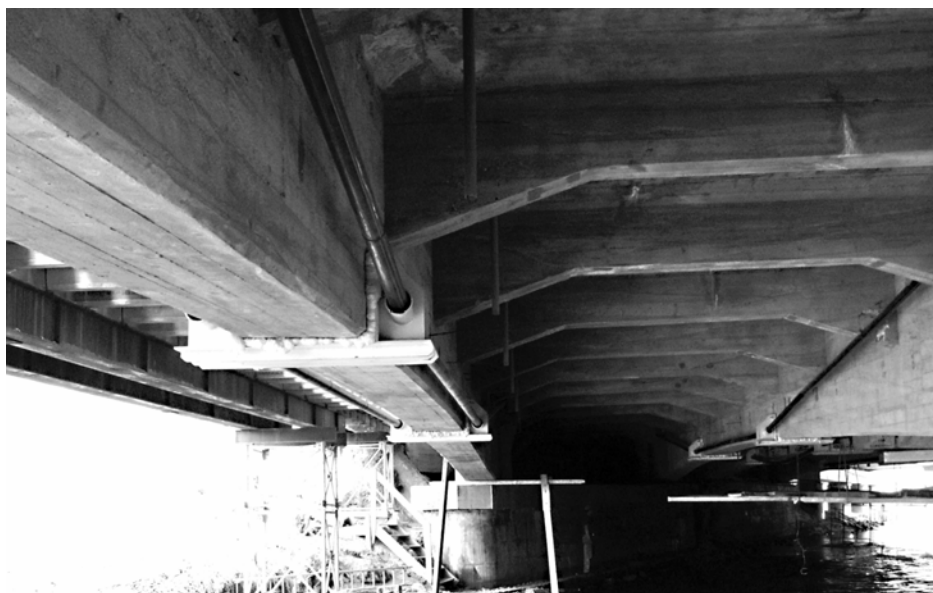
Fot. 1. Widok kabli sprężających wraz z dewiatorami stalowymi  
Photo 1. View of prestressing tendons and steel deviators

rozpiętość niż przęsło środkowe. Ponadto ze względu na wzajemne przecięcie nurtu rzeki i biegu drogi belki główne są znacznie przesunięte względem siebie (rys. 2). Przesunięcia powodują, że kąt pomiędzy osią belek a osią przyczółka wynosi  $67^\circ$ . Belki główne połączone są poprzecznkami, które są do nich prostopadłe. Poprzecznice łączą po 2 belki. Wynika to z pierwotnej konstrukcji mostu. Zarówno belki główne, jak i poprzecznice mają zmienną wysokość (rys. 3, 5, fot. 1).

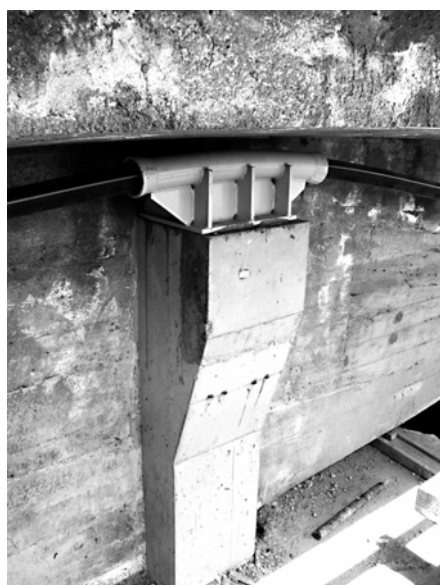
Fot. 3. Dewiator na pilastrze betonowym  
Photo 3. Deviator at concrete pilaster

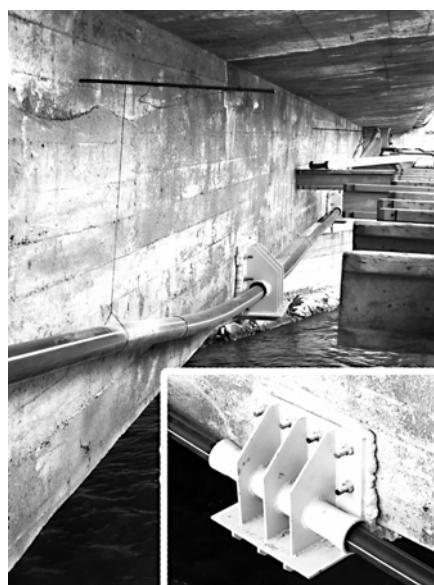
Fot. 4. Dewiator stalowy przęsłowy  
Photo 4. Span steel deviator

Łamana trasa cięgien zrealizowana została przez zastosowanie stalowych dewiatorów. Każdy z kablów przebiega przez 4 dewiatory. Dwa dewiatory umieszczone są na pilastrach żelbetowych usytuowanych bezpośrednio nad filarami mostu, tuż przy zakotwieniach w górnej części belek (rys. 4, fot. 3). Pozostałe 2 dewiatory przęsłowe, wykonane w całości jako elementy stalowe, zamocowano za pomocą kotew stalowych do dolnej części belek mostu (rys. 4, fot. 4).

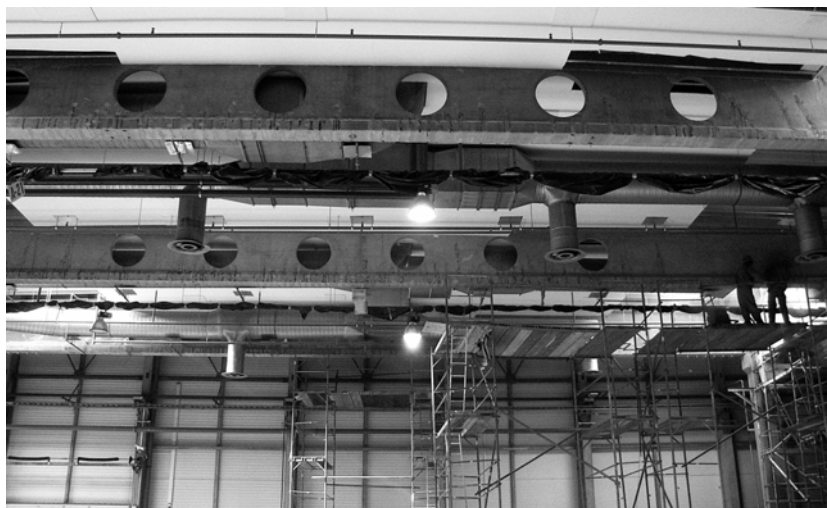
Fot. 5. Widok dźwigarów – z licznymi śladami po iniekcji rys  
Photo 5. Girders view – with pattern cracks after injection

Wzmocnienie belek konieczne było ze względu na niedobór nośności ww. dźwigarów. W wyniku dokonanej inwentaryzacji stwierdzono występowanie rys o rozwartości dochodzącej do 0,4 mm, w dolnym pasie dźwigara i środniku prawie na całej długości. Średni rozstaw stwierdzonych rys prostopadłych do osi belki wynosił 145 mm. Zauważono też występowanie licznych rys ukośnych o rozwartości dochodzącej do 0,55 mm. Rysy ukośne zlokalizowane były w strefie przypodporowej i występowały aż do drugiego otworu, licząc od końca belki, czyli do drugiej belki stalowej opartej na dźwigarze. Przed przystąpieniem do sprężenia wszystkie widoczne rysy zostały wypełnione pod ciśnieniem żywicą epoksydową. Nawiercenia pod pakery wykonywano średnio co 200 mm.

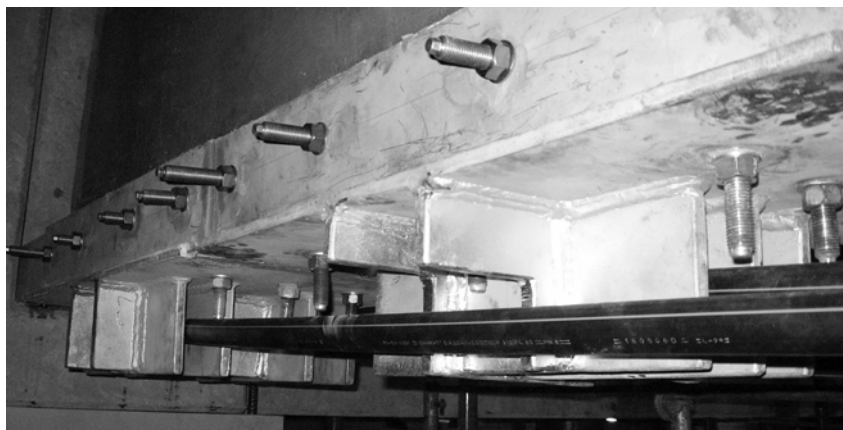
Fot. 6. Zakotwienie bierne  
Photo 6. Blind end anchorage

Cięgna zamocowane były parami na końcu belek w zakotwieniach biernych (fot. 6). Zewnętrzne cięgna stabilizowane były w odległości 0,87 m od końca belki, natomiast drugą parę (ciągna wewnętrzne) stabilizowano w odległości 1,77 m od końca belki. Sposób zamocowania zakotwień biernych przedstawiono na rys. 10. Zakotwienie czynne zlokalizowane zostało w środku rozpiętości dźwigara. Zamocowanie cięgien w zakotwieniu czynnym (ruchomym) przedstawiono na fot. 8. Cięgna prowadzone z obu podpór były kotwione po dwóch stronach zakotwienia czynnego. Takie rozwiązanie było konieczne ze względu na brak możliwości realizacji naciągu cięgien przy końcu belki (obecność słupów lub belek pośrednich). Rozwiązanie takie powodowało wydłużenie procesu naciągu cięgien ze względu na konieczność wyrównywania sił w poszczególnych cięgnach. Naciąg realizowano jednocześnie 2 prasami hydraulicznymi, które w trakcie sprężania były wielokrotnie przekładane, aż do chwili uzyskania takich samych wartości siły sprężającej we wszystkich cięgnach. To rozwiązanie powodowało, że każde z 4 cięgien sprężających było w istocie podzielone na 2 odcinki łączone na zakotwieniu czynnym. Dawało to w sumie 8 odcinków splotu sprężającego tworzącego 4 cięgna sprężające. Cięgna kotwione były w zakotwieniach szczękowych.

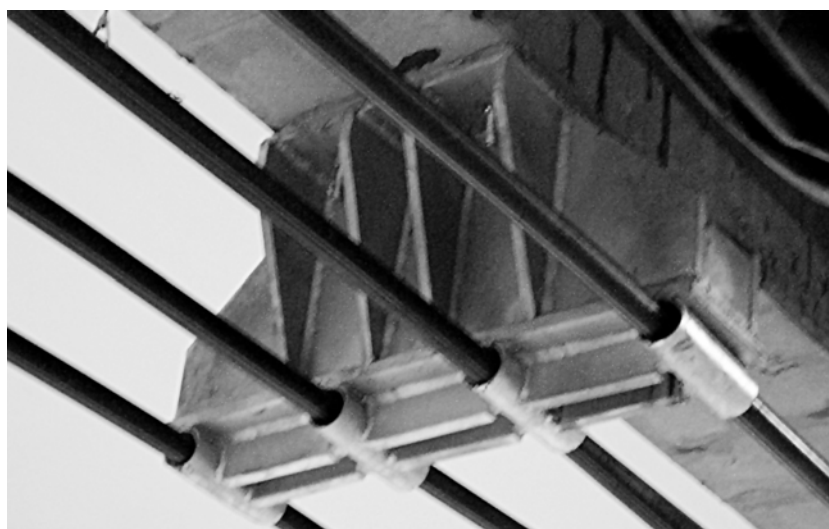
Fot. 7. Dewiator  
Photo 7. Deviator

Mimośród kabla zrealizowano za pomocą 2 stalowych dewiatorów stabilizowanych na każdym dźwigarze. Dewiator przedstawiono na fot. 7. Dewiatory powodowały odgięcie trasy cięgna w dwóch miejscach. Odległość osi cięgien od dolnej krawędzi dźwigara w połowie jego rozpiętości uzyskana przez zastosowanie dewiatorów wynosiła 360 mm. Biorąc pod uwagę fakt, że zamocowania cięgna w zakotwieniach biernych na końcu belki były zlokalizowane w odległości 90 mm od jej dolnej krawędzi, rzeczywista różnica odgięcia trasy cięgien od linii prostej łączącej zakotwienia bierne wynosiła 270 mm. Odgięcie trasy cięgien zewnętrznych (dłuższych) następowało w odległości 8,03 m od zakotwienia biernego, co daje kąt załamania  $1,53^\circ$ . Podobnie dla cięgien krótszych (wewnętrznych) odgięcie następuje w odległości 7,13 m od zakotwienia biernego i kąt załamania wynosi  $1,52^\circ$ .

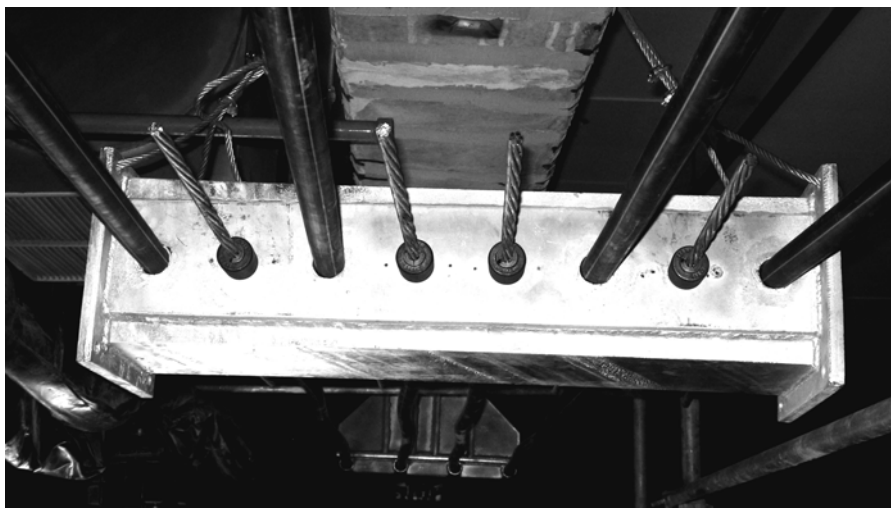
Fot. 8. Zakotwienie czynne  
Photo 8. Jacking anchorage
