Jerzy Sękowski

Wybrane problemy geotechniczne zabytkowych obiektów sakralnych

Selected geotechnical problems in historical church objects

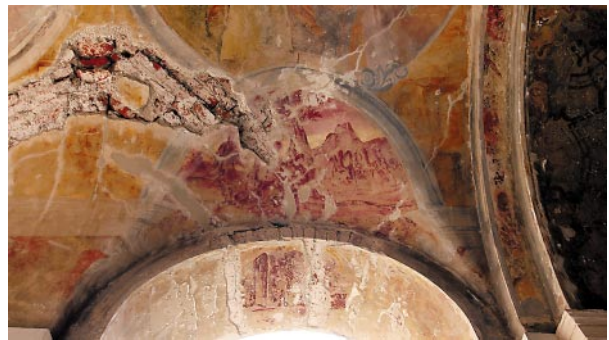
Ryc. 5. Uszkodzone sklepienie sanktuarium w Świętej Lipce (zdjęcie: Szymon Konecko z Pracowni Konserwacji Zabytków STIUK w Olsztynie)
 Fig. 5. Damaged vault of the Sanctuary in Święta Lipka (photo: Szymon Konecko from the Monument Conservation Laboratory STIUK in Olsztyn)

- Informacja na temat warunków wodnych, a w szczególności stopnia ich stabilności, ma podobnie jak warunki gruntowe bardzo istotne znaczenie przy ocenie posadowienia i przyjętych zabezpieczeń przeciwwodnych w zabytkowych obiektach sakralnych. Zmiana stosunków wodnych może wynikać m.in. z prowadzonej eksploatacji podziemnej, powierzchniowych prac ziemnych, uszkodzenia istniejących lub wykonania nowych cieków wodnych i rowów odwadniających, prowadzonej działalności budowlanej (np. przesłony w gruncie). W efekcie lustro wód gruntowych może podnieść się zalewając piwnice, zagrażając fundamentom, ścianom fundamentowym i posadzkom wspomnianych obiektów. Obniżając się może natomiast wywołać dodatkowe osiadania budowli. Mogą one wystąpić również w wyniku uszkodzenia pali drewnianych, odsłoniętych w następstwie obniżenia się poziomu wód gruntowych, jak ma to miejsce w sanktuarium w Świętej Lipce (ryc. 5).

- Information concerning water conditions, and particularly degree of their stability is, similarly to ground conditions, of vital importance for evaluating the foundations and the approved waterproofing system in historical church objects. Changes in water relation can result from e.g. continued underground exploitation, surface earthworks, damaging the existing or digging new groundwater flows or drainage ditches, carried out construction work (e.g. screens in the ground). As a result the level of groundwater could rise flooding cellars, threatening foundations, foundation walls and floors of the mentioned objects. If the level drops it could result in additional sinking of buildings. That could also occur as a consequence of damaging timber posts uncovered as a result of lowered level of groundwater, which was the case in the sanctuary in Święta Lipka (fig. 5).

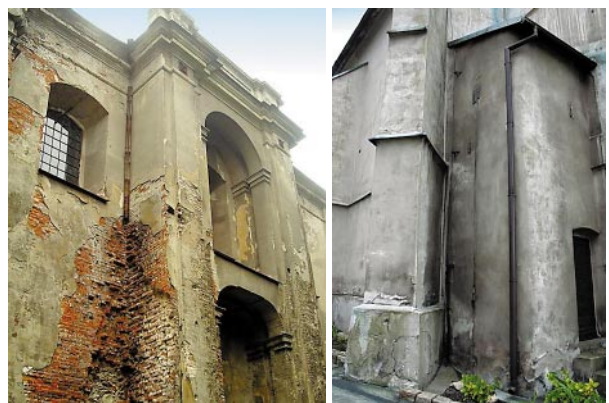
Ryc. 6. Przykłady negatywnego wpływu wód opadowych na sakralne obiekty zabytkowe: a) kościół w Bolszowcach [2]; b) kościół pw. św. Trójcy w Będzinie (zdjęcie: Jerzy Bochen)
 Fig. 6. Examples of negative impact of precipitation on historical church objects: a) the church in Bolszowce – [2]; b) the church of the Holy Trinity in Będzin (photo: Jerzy Bochen)

- Szczególnie uciążliwa dla zabytkowych obiektów sakralnych jest woda opadowa i woda gruntowa. Pierwsza przy braku rynien i rur spustowych (ryc. 6a) oraz skutecznego odwodnienia powierzchniowego, druga przy braku odpowiednich zabezpieczeń przeciwwilgotności-

- Rainwater and groundwater can be particularly harmful for historical church objects: the former, when there are no gutters or drainage pipes (fig. 6a) or an effective surface draining system, the latter when there are no suitable damp-proof systems, can negatively affect the above mentioned objects for many years, destroying them from the roof, through walls down to the foundations (fig. 6a, 6b).

wych mogą negatywnie oddziaływać na wspomniane obiekty przez długie lata, niszcząc je od dachu, poprzez ściany aż do fundamentów (ryc. 6a, b).

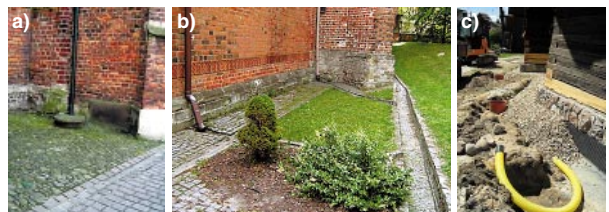
Ryc. 7. Przykłady odprowadzenia wód opadowych: a) kościół pw. św. św. Jerzego i Wojciecha w Zatorze, b) kościół pw. św. Jakuba w Sandomierzu, c) kościół pw. św. Rocha w Radomsku (zdjęcia: autor)
 Fig. 7. Examples of channelling of precipitation water: a) the church of St. George and Wojciech in Zator, b) the church of St. James in Sandomierz, c) the church of St. Roch in Radomsko (photos: author)

W przypadku wód gruntowych uszkodzenia koncentrują się zwykle w części przyziemnej i podziemnej obiektu. Skutecznym sposobem uniknięcia tych zagrożeń jest wykonanie odpowiedniej izolacji przeciwwodnej (pionowej, poziomej), a w przypadkach uzasadnionych również drenażu. Wody gruntowe i opadowe powinny być odprowadzone poza obiekt. Odpowiednie rozwiązania, także ze względów konserwatorskich, powinny być zaprojektowane i wykonane niezwykle starannie. Przykłady kilku takich rozwiązań przedstawiono na ryc. 7.

In case of groundwater damage concentrates usually in the basement and underground sections of the object. An effective way of avoiding those threats is providing sufficient waterproof insulation (vertical and horizontal), as well as drainage when the situation justifies it. Groundwater and rainwater should be channelled outside the object. Appropriate solutions, also taking into account conservation aspects, ought to be designed and executed with extreme care. Examples of several such solutions are presented in fig. 7.

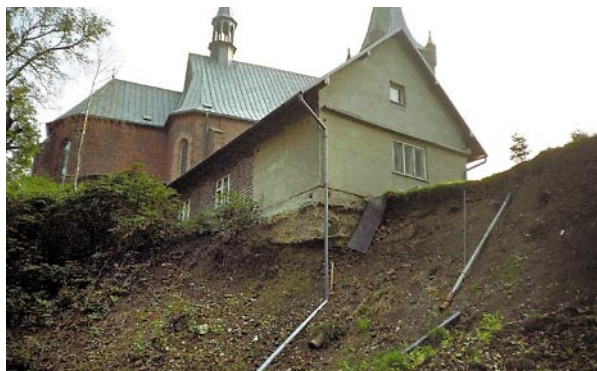
Ryc. 10. Przykład lokalnej utraty stateczności: wzgórze kościoła pw. św. św. Jerzego i Wojciecha w Zatorze (zdjęcie: Zbigniew Pająk)
Fig.10. An example of local loss of stability, the hill of St. George and St. Wojciech's Church in Zator (photo: Pająk Zbigniew)

gruntowych i wód opadowych. Zagrożeniem są również prace ziemne lub budowlane prowadzone w samych obiektach bądź w ich sąsiedztwie, jak również u podnóża skarpy. Podstawą prawidłowej oceny stateczności skarpy jest staranne rozpoznanie podłoża gruntowego. Obliczenia stateczności skarpy mogą określić stopień owego zagrożenia, wymuszając m.in. podjęcie stosownych działań zabezpieczających [8]. Przykładów wspomnianych działań i zastosowanych metod zabezpieczenia stateczności skarp dostarcza literatura przedmiotu. Może to być wspomniany już zabytkowy klasztor w Bołszowcach na Ukrainie [1], posadowiony na utworach skalnych (margle). Zagrożeniem lokalnej utraty stateczności wysokiej na ok. 16 m skarpy jest woda opadowa uplastyczniająca przypowierzchniowo zalegające lessy (to ostatecznie przesądziło o wykonaniu drenażu powierzchniowego). Przy jej braku stateczność wzgórza klasztornego jest zachowana. Przykład lokalnej utraty stateczności skarpy z powodu intensywnych opadów i poważnego zagrożenia dla zabytkowego kościoła pw. św. św. Wojciecha i Jerzego w Zatorzu pokazany na ryc. 10.

dertaken [8]. Examples of the above mentioned activities and methods applied to ensure escarpment stability can be found in the literature of the subject. One of them can be the already mentioned historic monastery in Bołszowce in Ukraine [1], founded on rock deposits (marlstone). The threat of local loss of stability in the 16-meter-high escarpment has been posed by rainwater that makes the surface loess layers malleable (which finally confirmed the need to carry out surface drainage). Without it the stability of the monastic hill is preserved. An example of a local loss of escarpment stability caused by intensive rainfall, and a resulting serious threat to the historic church of St. Wojciech and St. George in Zator is shown in fig. 10.

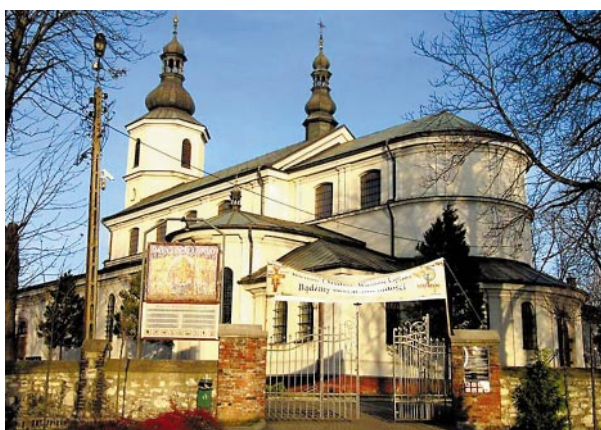
Ryc. 11. Przykłady obiektów, pod którymi wzmocniono podłoże: a) kościół pw. św. Antoniego z Padwy w Dąbrowie Górniczej-Gołonogu; b) kościół pw. św. Anny w Warszawie (zdjęcia: autor)
Fig.11. Examples of objects under which the ground was reinforced: a) the church of St. Anthony of Padua in Dąbrowa Górnicza-Gołonóg; b) the church of St. Anna in Warszawa (photos: author)

- W odniesieniu do istniejących sakralnych obiektów zabytkowych podejmowane są także działania zmierzające do wzmocnienia podłoża pod nimi. W takiej sytuacji ważny jest wybór metody wzmocnienia [9], o czym współdecyduje szereg czynników, w tym względy konserwatorskie. Przykładem wzmocnienia podłoża za pomocą żywic epoksydowych jest kościół pw. św. Antoniego w Dąbrowie Górniczej-Golonogu (ryc. 11a) [10], a metodą elektroosmozy – osłabiona skarpa kościoła pw. św. Anny w Warszawie (ryc. 11b).

- Activities aimed at reinforcing the ground base beneath them have also been undertaken in reference to the existing historical church objects. In such a situation the choice of reinforcement method is very important [9] – as it is determined by several factors, including conservation considerations. An example of ground base reinforced with epoxy resins is the church of St. Anthony in Dąbrowa Górnicza-Golonóg (fig. 11a) [10], and using the method of electro-osmosis is the weakened escarpment beneath St. Anna's Church in Warsaw (fig. 11b).

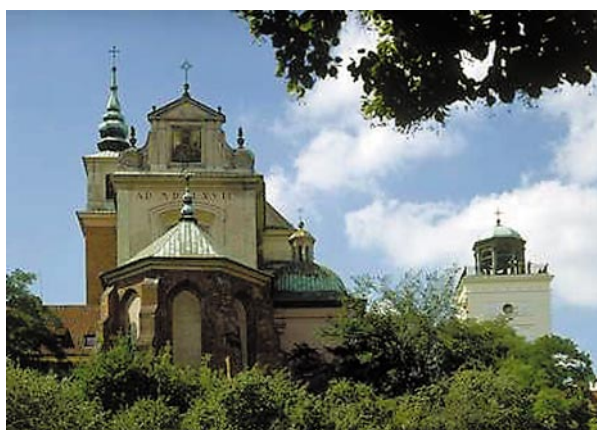
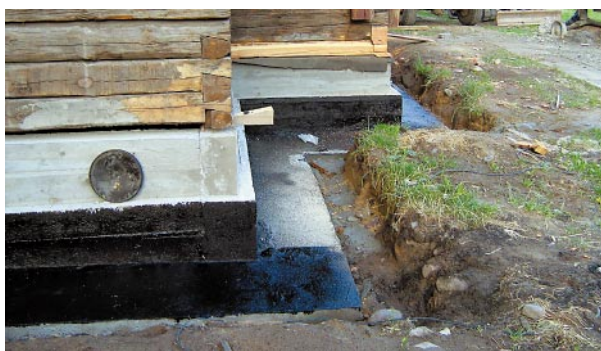
Ryc. 12. Wzmocnienie fundamentów kościoła pw. św. Rocha w Radomsku (zdjęcie: autor)
Fig.12. Reinforcing the foundations of the St. Roch Church in Radomsko (photo: author)

- Także fundamenty istniejących obiektów zabytkowych podlegają pracom naprawczym [11]. Jednym ze sposobów, stosowanych zwłaszcza w odniesieniu do świątyń drewnianych, jest podbetonowywanie (z lokalną wymianą) zniszczonych fundamentów wykonanych w postaci drewnianych belek opartych w narożach na głazach, a w przeszłości nierzadko stabilizowanych dębowymi przyciosami w postaci lekko sklinowanych plastrów pnia dębowego. Podbetonowywanie odbywa się odcinkami, a przykład takiego rozwiązania przedstawiono na ryc. 12.

- Footings of the existing historical objects also undergo repair work [11]. One of the methods used especially in reference to wooden churches is concrete underpinning (with local replacement) of damaged footings made in the form of wooden beams supported on boulders in the corners, and its spans frequently stabilized with oak plates in the shape of slightly wedged slices of an oak-tree trunk. Concrete underpinning is done by sections, and an example of such a solution is presented in fig. 12.

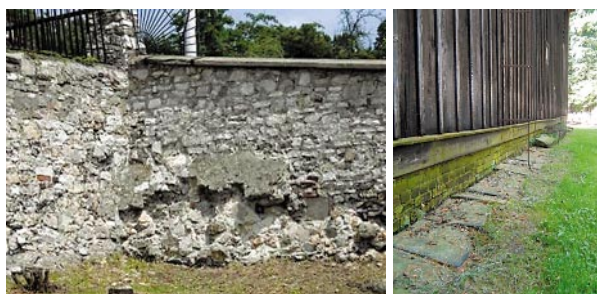
Ryc. 13. Przykłady uszkodzeń z powodu niewłaściwego użytkowania: a) mur ogrodzeniowy kościoła pw. Trójcy Świętej w Będzinie; b) otoczenie kościółka pw. św. Marcina w Ćwiklicach (zdjęcia: autor)
Fig.13. Examples of damage caused by improper use: a) the fence wall of the Holy Trinity Church in Będzin; b) surroundings of the St. Martin Church in Ćwiklice (photos: author)

- Uszkodzenia sakralnych obiektów zabytkowych wynikać mogą także z ich niewłaściwego użytkowania. Przyczynami mogą być: brak okresowej konserwacji urządzeń zbierających i odprowadzających wodę opadową i gruntową (np. drenażu, rowów odwadniających), brak bieżących napraw, nieodpowiednie zabezpieczenie pomieszczeń przed oddziaływaniem czynników atmosferycznych itd. Przykłady takich uszkodzeń to mur ogrodzeniowy wokół kościoła pw. Trójcy Świętej w Będzinie (ryc. 13a), a także silnie zawilgocone ściany w części przyziemnej kościołka pw. św. Marcina w Ćwiklicach (ryc. 13b). Destrukcji muru sprzyjają wpływy atmosferyczne, a zawilgoceniu ścian nieprawidłowo wyprofilowany teren wokół obiektu.

- Damage to historical church objects can also result from their improper use. The reasons for it can be: lack of periodical conservation of devices collecting and channelling rainwater and groundwater (e.g. drainage systems and ditches), no current repairs, insufficient protection of rooms against the impact of weather factors etc. Examples of such damage can be seen in the fence wall surrounding the church of Holy Trinity in Będzin (fig. 13a), as well as the damp walls in the basement of the church of St. Martin in Ćwiklice (fig. 13b). The wall is being destroyed by weather factors, while the wall are damp as a result of badly profiled area around the object.

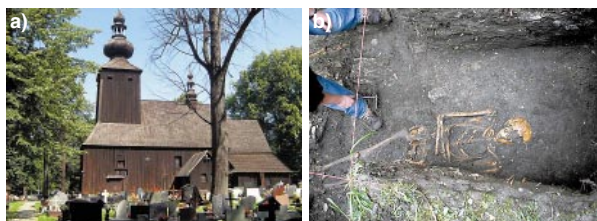
Ryc. 15. Cmentarze lub pozostałości po nich wokół istniejących kościołów: a) kościół pw. św. Marcina w Ćwiklicach (zdjęcie: autor); b) kościół w Bolszowcach na Ukrainie (zdjęcie: Zygmunt Bartoszek)
Fig.15. Churchyards or their relics located around existing churches: a) the church of St. Martin in Ćwiklice (photo: author); b) the church in Bolszowce in Ukraine (photo: Zygmunt Bartoszek)

- Teren wokół niektórych zabytkowych obiektów sakralnych pełnił w przeszłości i pełni także dzisiaj funkcję cmentarzy (ryc. 15a). Oznacza to w przypadku podejmowania prac inwentaryzacyjnych (ryc. 15b), ziemnych i budowlanych konieczność współpracy projektanta z archeologami. Podłoża gruntowego nie można utożsamiać tylko z gruntem.

- For ages the areas around some historical churches have functioned as cemeteries (fig. 15a). It means that in case of undertaking inventory work (fig. 15b), earthwork or construction work it is necessary for the designer to cooperate with archaeologists. The subsoil cannot be identified merely as ground.
