ŚREDNIOWIECZNY KLASZTOR CYSTERSKI
W KRZESZOWIE NA PODSTAWIE OSTATNICH
BADAŃ ARCHITEKTONICZNYCHTHE MEDIEVAL CISTERCIAN MONASTERY IN
KRZESZÓW, POLAND – A REVIEW IN RESPECT
OF RECENT ARCHITECTURAL FINDINGS

Słowa kluczowe: średniowieczne opactwo cysterskie, inwentaryzacja fotogrametryczna, relikty architektury

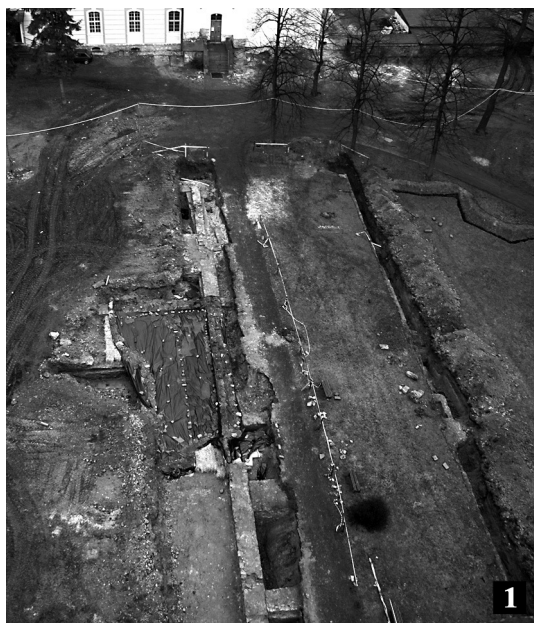
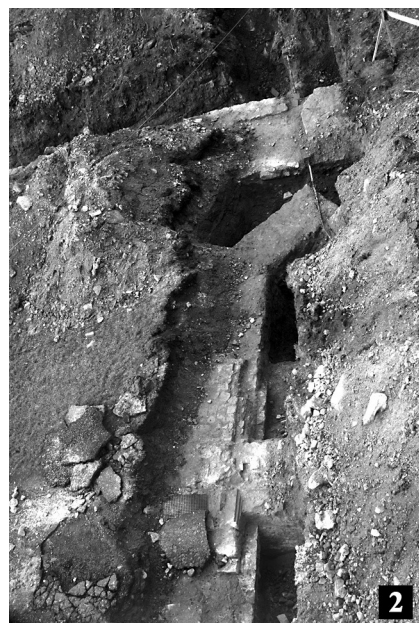
Il. 2. Relikty skrzydła zachodniego klauzury: 1 – część środkowa i południowa, 2 – część północna.

Ill. 2. Relicts of the western wing of the enclosure: 1 – central and southern parts, 2 – northern part.

Podstawowym problemem badawczym było rozpoznanie reliktów średniowiecznej klauzury (il. 2). Ważnych informacji o rozplanowaniu i architekturze nieistniejącego dziś klasztoru dostarcza nam analiza miedziorytu Hansa Tscherninga według rysunku Willmanna z 1678 roku³, na którym wiele budowli *cenobium* ma jeszcze średniowieczną formę. Do nich należy kościół, będący bazyliką o pięcioprzęślowym i trzynawowym korpusie nawowym, z transeptem o ramionach dwuprzęsłowych, wysuniętych poza obrys naw. Od południa do kościoła przylegał trzyskrzydłowy, dwupiętrowy budynek klauzury z jednokondygnacyjnym krużgankiem, obiegającym wirydarz, i skrzydłem zachodnim, znacznie wysuniętym przed elewację zachodnią kościoła. Najlepiej widoczna na rysunku elewacja zachodnia z trzema wejściami jest rozplanowana symetrycznie, na jej osi znajduje się okazała sygnatura oraz zdwojone okna i portal. Wspomniane skrzydła zachodnie oraz wschodnie zostały częściowo rozebrane w czasie budowy nowego kościoła, co uwiecznił nieznan autor w połowie XVIII w. (plótno przechowywane w Muzeum Ziemi Kłodzkiej).

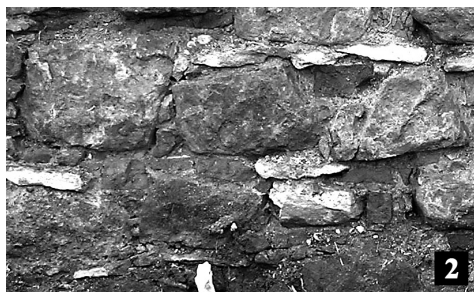
Il. 5. Budulec ściany wschodniej skrzydła zachodniego: 1 – północna i środkowa część, 2 – południowa część. Fot. E. Łużyńska

Ill. 5. Building material of the eastern wall of the western wing: 1 – northern and central part, 2 – southern part. Photo by E. Łużyńska

Ściana wschodnia skrzydła zachodniego na odcinku o długości 27,50 m została wzniesiona z układanych warstwowo kamieni, częściowo ciosanych i łączonych gliną przemieszaną z wapnem oraz piaskiem (il. 4). Taki układ budulca był widoczny w licach nietynkowanych od strony piwnic (il. 5.1). Od strony krużganka między kamienie zostały wtórnie wcisnięte ułamki cegieł i dachówek, zapewne podczas późniejszego tynkowania. W murze zachowały się trzy wejścia do

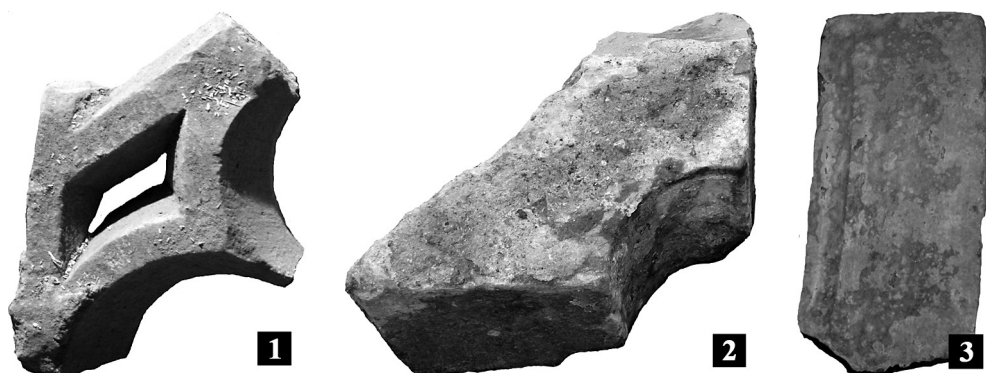
II. 6. Elementy budowlane związane ze średniowieczną klauzurą: 1 – fragment maswerku, 2 – fragment wylotu z pieca grzewczego, 3 – dachówka. Fot. E. Łużyńska

III. 6. Construction elements related to the mediaeval enclosure: 1 – fragment of a tracery, 2 – fragment of a stove outlet, 3 – roof tile. Photo by E. Łużyńska

Podobne fragmenty kamiennych maswerków przechowywane są obecnie w magazynie klasztoru. Oprócz tego znajdują się tam także dachówki, płytki posadzkowe, fragment wylotu z pieca grzewczego (il. 6), profilowane fragmenty pilastrów i opasek okiennych, część tablicy z datą 1589, kamienna główka lwa. Należy także wspomnieć o bogato dekorowanym renesansowym elemencie rzeźbiarskim, który jest eksponowany w domu opackim (il. 7).

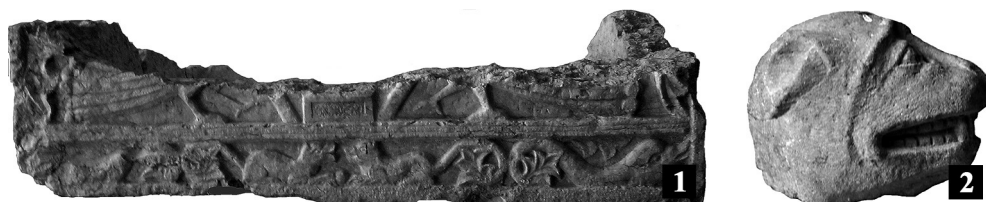
II. 7. Detale architektoniczne, prawdopodobnie z klauzury: 1 – element rzeźbiarski, 2 – główka lwa. Fot. E. Łużyńska

III. 7. Architectural details, most probably from the enclosure: 1 – sculptural element, 2 – lion head. Photo by E. Łużyńska

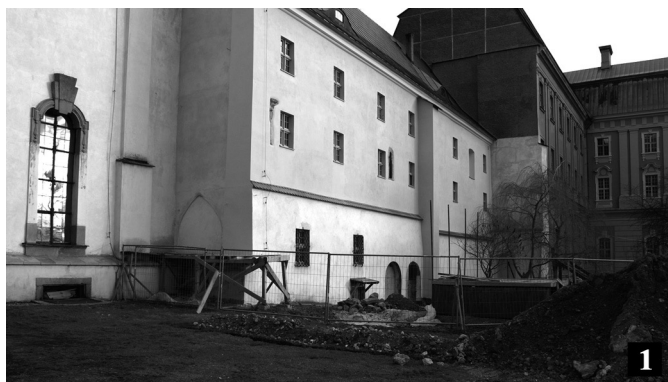
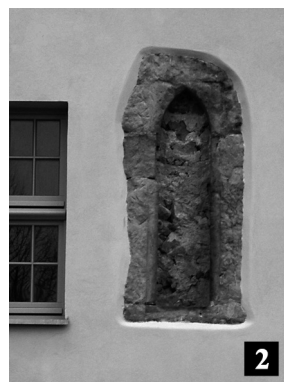
Il. 8. Część południowa skrzydła wschodniego: 1 – ściana zachodnia, 2 – okno na piętrze.

Ill. 8. Southern part of the eastern wing: 1 – western wall, 2 – window on a first floor.

Średniowieczną pozostałością klauzury jest najniższy i pozbawiony detalu środkowy fragment obecnego wschodniego skrzydła klauzury (il. 8). Projekt Fellera z XVIII w. przewidywał przebudowę również tej części, ale nigdy do niej nie doszło. Analizy architektoniczne, prowadzone w 2007 roku, były możliwe dzięki udostępnieniu fotografii z czasu remontu przez Dariusza Stocesa i Arkadiusza Dudę – kierownika budowy z Przedsiębiorstwa Integer. Ponadto prace remontowe nie były jeszcze całkowicie ukończone i w niektórych miejscach zachowały się nieotynkowane fragmenty murów.

Elewacja zachodnia analizowanego fragmentu o długości 34,96 m i wysokości 13,20 m jest obecnie położona około 1,10 m poniżej poziomu placu kościelnego i wysunięta przed elewację trzykondygnacyjnego barokowego krużganka przy transepcie kościoła (il. 9). W tym miejscu zachował się wtórnie zamurowany ceglami o układzie blokowym ostro-

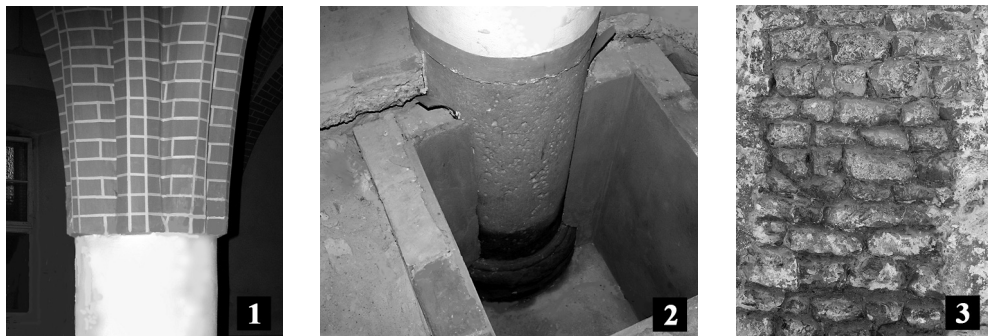
Il. 10. Fraternia w skrzydle wschodnim: 1 – wyprowadzenie żeber, 2 – baza słupa, 3 – budulec ściany zachodniej. Fot. E. Łużyniecka

Ill. 10. Fraternity in the eastern wing: 1 – leading out of the ribbing, 2 – post base, 3 – building material of the western wall. Photo by E. Łużyniecka

W czasie remontu okazało się, że słupy są zbudowane z monolitycznych kamiennych walców, z których wychodzą również kamienne żebra, pokryte kilkoma warstwami polichromii. Odsłonięto także profilowaną bazę słupa, posadowioną 1,10 m poniżej poziomu obecnej posadzki, oraz fragment ściany zachodniej, zbudowany z ułożonych warstwami ciosów kamiennych (il. 10). Stwierdzono także, że wąskie mury pod parapetami okien wzniesiono z cegieł, a poniżej progu przejścia znajdował się relikw pierwotnego portalu.

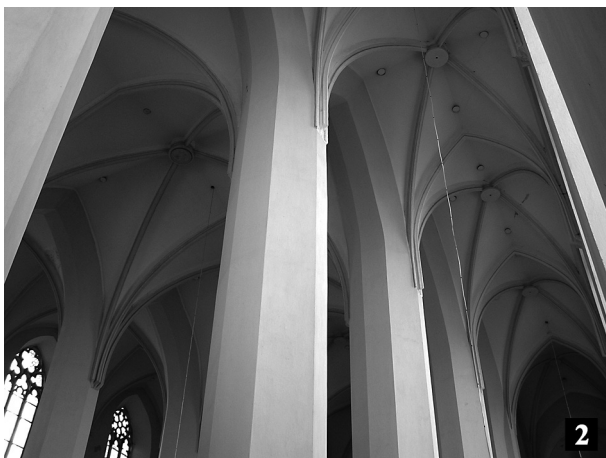
II. 12. Podpory ze sklepieniami: 1 – fraterna klasztoru krzeszowskiego (fot. D. Stoces),
2 – kościół klasztoru w Kamieńcu Ząbkowickim (fot. E. Łużyńska)

III. 12. Buttresses with vaults: 1 – fraternity of the Krzeszow monastery (photo by D. Stoces),
2 – monastery church in Kamieniec Ząbkowicki (photo by E. Łużyńska)

W dotychczasowych opracowaniach wielokrotnie wspominało się o podobieństwach form gotyckiego opactwa krzeszowskiego do architektury jego siostrzanej filii w Kamieńcu Ząbkowickim. Te podobieństwa są widoczne zwłaszcza w zestawieniu wnętrza fraterni krzeszowskiej z konstrukcjami w korpusie nawowym świątyni kamienieckiej (il. 12). W obu przypadkach podpory przechodzą bezpośrednio, bez przepaski kapitelowej, w strefę sklepienną, a sklepienia mają „baldachimowe” wyprowadzenia, które nie posiadają służek

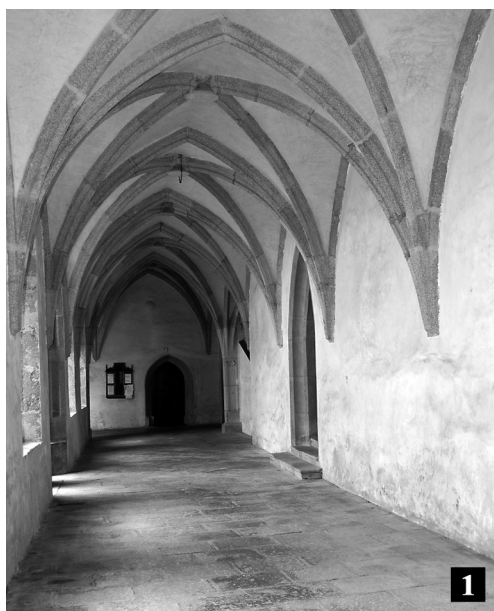
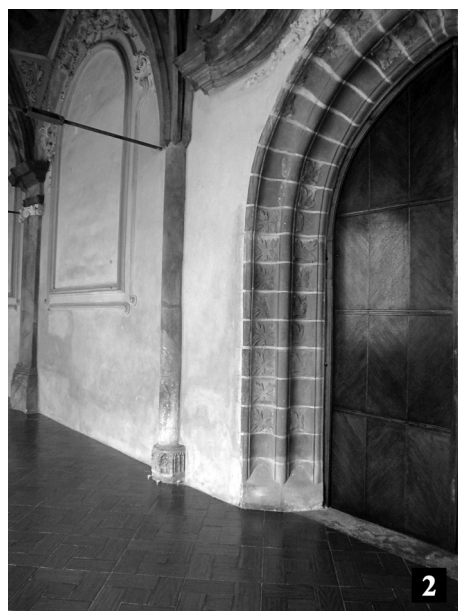
Il. 13. Sposób wyprowadzenia żeber sklepiennych: 1 – krużganek południowy klasztoru Vyšši Brod, 2 – krużganek południowy klasztoru Zlata Koruna. Fot. E. Łużyniecka

III. 13. Manner of leading out of the vault ribbing: 1 – southern cloisters of the Vyšši Brod monastery, 2 – southern cloisters of the Zlata Koruna monastery. Photo by E. Łużyniecka

Zastosowanie uproszczonych form żeber we fraterii opactwa krzeszowskiego można z kolei tłumaczyć funkcją wnętrza. Dobrą ilustracją zróżnicowania formalnego wystroju rzeźbiarskiego w zależności od funkcji pomieszczenia jest zbudowane w XIII w. skrzydło wschodnie klasztoru cysterskiego w Wąchocku²¹. W kapitułarzu tego opactwa sklepienia wsparte są na bogato dekorowanych wspornikach i kolumnach, natomiast sklepienie fraterii posadowione jest na prostym filarze, pozbawionym kapiteła. Pozostałe detale też są niezwykle proste.
