WIT DERKOWSKI, MATEUSZ SURMA\*

## STRUNOBETONOWE STROPY GĘSTOŻEBROWE – BADANIA W SKALI RZECZYWISTEJ

### PRETENSIONED BEAM-AND-BLOCK FLOOR SYSTEMS – REAL SCALE TESTS

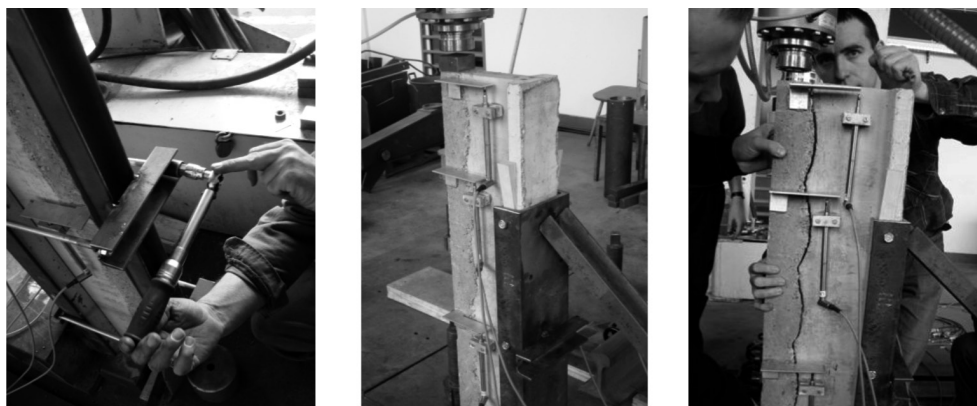
Rys. 2. Widok stanowiska do badań: przyczepności kohezyjnej i sił tarcia (po lewej), przyczepności kohezyjnej (w środku), sił tarcia (po prawej)

Fig. 2. View of the tests stands for: cohesion and friction test (left), pure cohesion test (between), pure friction test (right)

- przyczepności kohezyjnej między betonem prefabrykatu i nadbetonem wraz z działaniem sił tarcia między tymi warstwami – odwzorowanie rzeczywistych warunków pracy stropu – (rys. 2 z lewej);
- samej przyczepności kohezyjnej – wyznaczenie współczynnika  $c$  (rys. 2 w środku);
- wyłącznie działania sił tarcia – wyznaczenie współczynnika  $\mu$  (rys. 2 po prawej).

Badania doświadczalne przeprowadzone w I etapie posłużyły do wyznaczenia współczynnika powierzchniowego  $c$  związanego z przyczepnością kohezyjną betonów oraz współczynnika tarcia  $\mu$ , które są niezbędne do określania obliczeniowego nośności na ścinanie podłużne w przekroju zespolonym. Z uwagi na specyficzne ukształtowanie górnej powierzchni

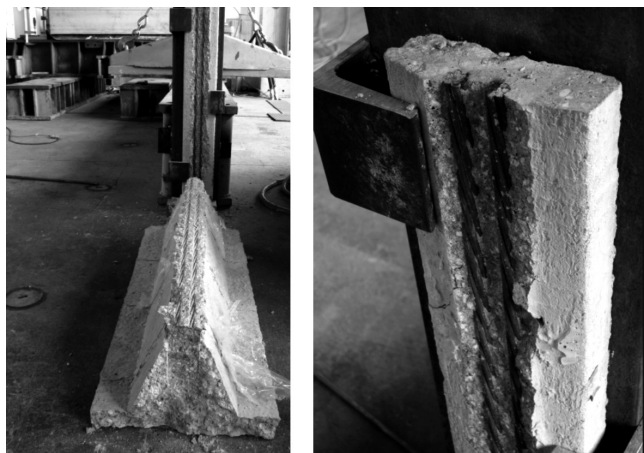
Rys. 3. Widok modelu zniszczenia elementów badanych w II etapie

Fig. 3. View of failure model for the elements tested in stage II

Dla każdego z badanych elementów w II etapie osiągnięto niemal identyczny model zniszczenia, polegający na ścięciu podłużnym belki w jej najsłabszym przekroju. Przebieg linii ścięcia został wymuszony przez ułożenie splotów sprężających w strefie połączenia pół-

ki i średnika belki prefabrykowane, przez co znacząco zmniejszona została powierzchnia betonu pracującego na ścinanie (rys. 3). W żadnej z próbek nie doszło do rozwarstwienia na styku belki i nadbetonu.

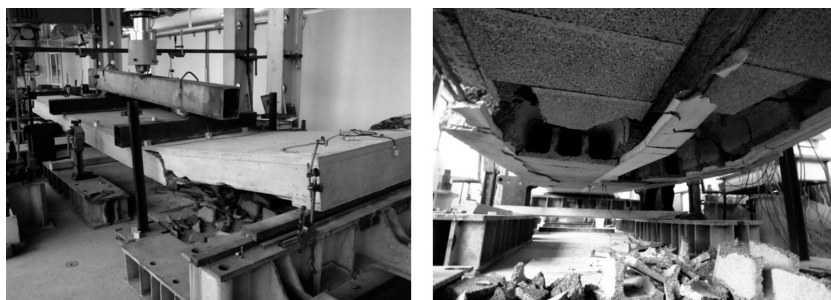
Rys. 14. Widok zniszczenia elementu M4 – widok ogólny i od spodu stropu

Fig. 14. View of the failure of M4 element – general and bottom view

Osiągnięcie nośności elementów M1 – M4 następowało w wyniku pęknięcia ukośnego środkowej strunobetonowej belki stropowej, w miejscu maksymalnej interakcji momentu zginającego z siłą poprzeczną, tj. w sąsiedztwie trawersu poprzecznego od strony podpo-ry. Widok uszkodzeń zniszczonego elementu pokazano na rys. 14 i 15. Zniszczenie żeber

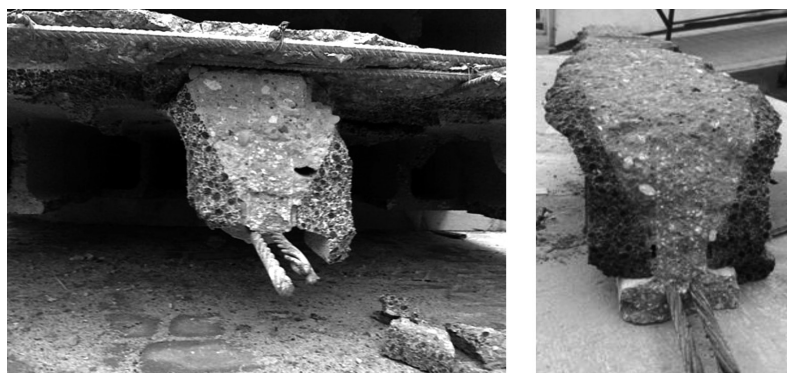
Rys. 16. Widok ściętego żebra stropowego elementu M4

Fig. 16. View of shear failure of the PC girder in the M4 element

Po zdemontowaniu elementów ze stanowiska badawczego zostały one poddane szczegółowym oględzinom. Na rys. 16 widać odspojone fragmenty środkowego żebra stropowego, ściętego przez działanie sił poprzecznych – zdjęcia te dobitnie pokazują, że nie doszło do rozwarstwienia między betonami.

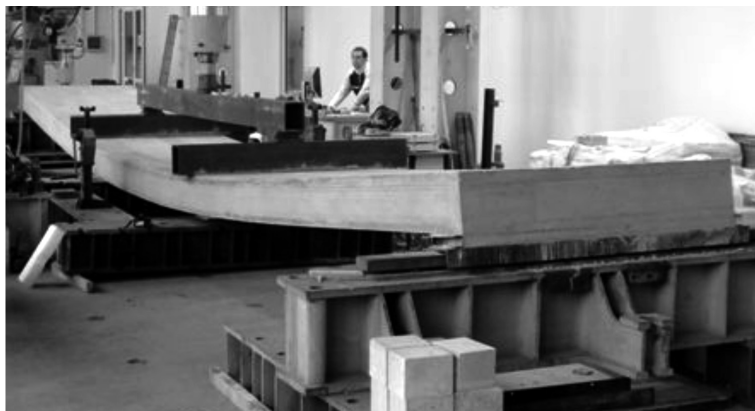
Rys. 17. Widok ugiętego elementu M5

Fig. 17. View of the deflected M5 element

Badanie elementu M5 prowadzono do osiągnięcia obciążenia zewnętrznego, wytwarzanego przez siłownik, wynoszącego 63,3 kN, odpowiadającego ugięciu stropu powyżej 280 mm (ostatnia zarejestrowana wartość ugięcia w środku rozpiętości stropu, tuż przed zdjęciem czujnika, wynosiła 272,4 mm). W badaniu tym nie doprowadzono do zniszczenia elementu, ponieważ maksymalny wysuw tłoka maszyny wytrzymałościowej był mniejszy od uzyskanego ugięcia stropu – użyty siłownik posiadał nominalny wysuw tłoka 250 mm. Po osiągnięciu pełnego wysuwu tłoka płytę odciążono w celu włożenia między siłownik a trawers przekładki o grubości 40 mm. Obciążenie powtórzono dochodząc do ugięcia prze-

kraczącego 280 mm (dokładnych wielkości ugięcia już nie rejestrowano, ponieważ pod koniec badania, w trosce o bezpieczeństwo czujników, zostały one zdemonstrowane). Widok ugiętego elementu M5 pokazano na rys. 17. Przy tej wielkości ugięcia szerokości rozwarcia rys na dolnych powierzchniach belek dochodziły do 1 mm. Po ponownym odciążeniu ugięcie elementu cofnęło się do ok. 40 mm. Element w tym stanie zachowywał się sprężyste, ale ugięcia od nawet stosunkowo niewielkich obciążeń były bardzo znaczące.
