Średniowieczne urządzenia grzewcze w klasztorze cystersów w Jędrzejowie i augustianów-eremitów na Kazimierzu w Krakowie

Medieval heating devices in the Cistercian monastery in Jędrzejow and the monastery of Augustinian hermits in Kazimierz quarter in Krakow

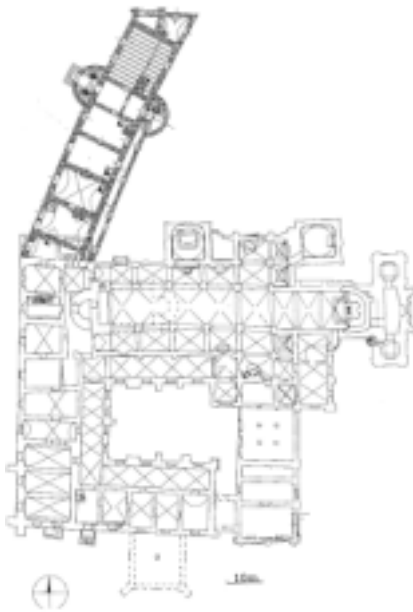
Ryc. 1. Klasztor cystersów w Jędrzejowie, plan orientacyjny zabudowań. Oprac. B. Kwiatkowska-Kopka
 Fig. 1. The Cistercian monastery in Jędrzejów, an orientation plan of the buildings. Made by B. Kwiatkowska-Kopka

It is situated two kilometres to the north-west of the town market square by the road leading to Katowice (fig. 1). The monastery buildings consist of conventual church, which nowadays also serves as a parish church, and the building of claustrum with the preserved south and west wings running around a garth (east wing of the monastery was demolished at the beginning of the 20th century). North of the church, in the wall surrounding the abbey, there is a detached masonry belfry, while in the north-west part of the complex the abbot’s garden has been preserved.

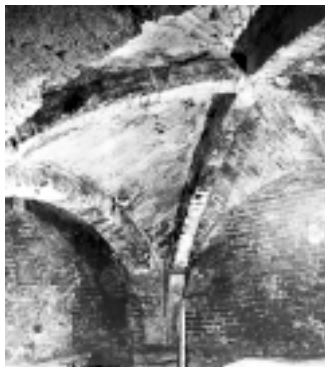
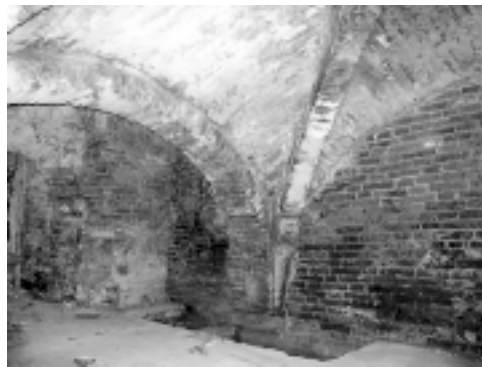
Ryc. 3. Klasztor cystersów w Jędrzejowie, obecny rzut piwnic (a) ze zrekonstruowanym zakresem dawnego cellarium pod refektarzem (b) oraz fragmentami relikwów tego cellarium (c) odsłoniętymi podczas badań archeologicznych przez B. Kwiatkowską-Kopkę. Oprac. rys. A. Bojęś-Białasik
 Fig. 3. The Cistercian monastery in Jędrzejów, present projection of cellars (a) with reconstructed range of the former cellarium under the refectory (b) and fragments of the cellarium relics (c) uncovered during archeological excavations by B. Kwiatkowska-Kopka. Drawing by A. Bojęś-Białasik

Na obecnym etapie prac pierwotny zarys piwnicy rekonstruować można jako prostokąt o wymiarach 16×11 m, przykryty sześcioma polami sklepienia krzyżowo-żebrowego, wsparte go na dwóch filarach usytuowanych na osi pomieszczenia (ryc. 3).

At the present stage of work, the original outline of the cellar can be reconstructed as a rectangle measuring 16×11 m, covered with six bays of the stellar vault supported on two columns located along the room axis (fig. 3).

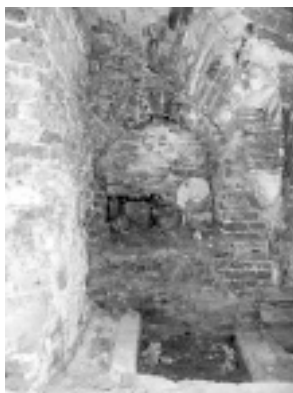
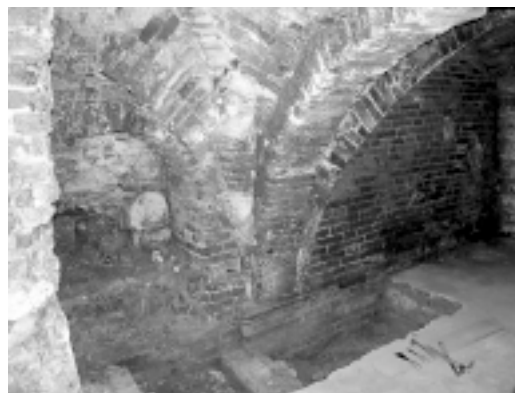
Ryc. 4. Klasztor cystersów w Jędrzejowie, widok ściany zachodniej cellarium pod refektarzem, z widocznym wlotem do urządzenia piecowego. Fot. archiwalna: K. Musiał, 1997; fot. stanu obecnego A.Bojęś-Białasik, 2009
 Fig. 4. The Cistercian monastery in Jędrzejów, view of the west wall of cellarium under the refectory, with a visible inlet to the heating device. Photo: archives K. Musiał 1997; photo of the present state by A. Bojęś-Białasik, 2009

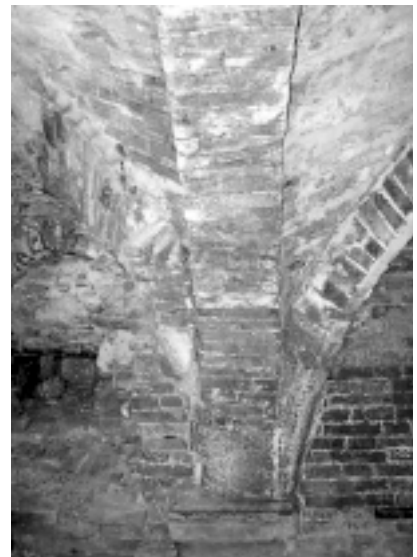
Ryc. 5. Klasztor cystersów w Jędrzejowie, ściana zachodnia cellarium, widoczny przysięenny kamienny wspornik gurtu oraz kamienne wsporniki żeber sklepiennych. Fot. A. Bojęś-Białasik, 2009
 Fig. 5. The Cistercian monastery in Jędrzejów, the west wall of the cellarium, a stone corbel supporting a flying buttress is visible and stone corbels of vault ribs. Photo: A. Bojęś-Białasik, 2009

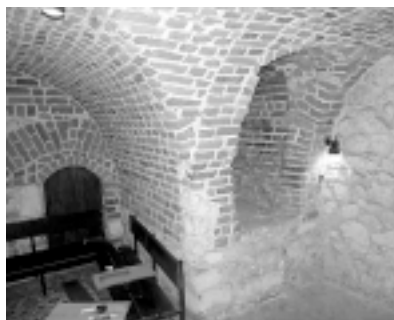
Ryc. 11. Klasztor augustianów, piwnica traktu zachodniego skrzydła wschodniego, widok pieca grzewczego w północno-zachodnim narożniku pomieszczenia. Fot. A. Bojęś-Białasik, 2009

Fig. 11. Augustinian monastery, cellars of the west course of the east wing, view of the heating stove in the north-west corner of the room. Photo by: A. Bojęś-Białasik, 2009

Założony na rzucie prostokąta, o zewnętrznych wymiarach 180×250 cm usytuowany jest w północno-wschodnim narożniku pomieszczenia (ryc. 11).

Składa się z dwóch zasadniczych części: dolna partia w formie wysokiego cokołu zbudowana została z nieregularnych bloków wapiennych, bez warstw wyrównawczych (ryc. 11, 12). Górną część obiektu stanowi komora wewnętrzna o wymiarach całkowitych 118×174 cm, wykonana z cegły palcówki o wymiarach $7,5-8 \times 13-14 \times 29-29,5$ cm, wiązanych zaprawą wapienno-piaskową z widocznymi grudkami niedogaszzonego wapna (ryc. 13). Urządzenie dostawione jest do ścian magistralnych pomieszczenia, z którymi nie jest przewiązane, natomiast jest integralnie powiązane z ceglany sklepieniem, ukształtowanym w formie dwóch przenikających się kolebek. Do budowy sklepienia użyto cegły o wymiarach $7-7,5 \times 13-14 \times 28-29$ cm. Obecnie górną część ściany południowej urządzenia stanowi prostokątny otwór o wymiarach 83×180 cm, zamknięty płaskim ceglany łukiem lunety sklepiennej. Ościeża tego otworu zostały wtórnie przemurowane. Dno wlotu tworzy obecnie szeroki na 40 cm parapet, który od strony zewnętrznej wykonany został z bloków wapiennych, zaś od wnętrza komory zachował się w postaci wtórne wyrównanego strzępia muru ceglano.

Laid out on a rectangular plan, on the outside measuring 180×250 cm, it is located in the north-east corner of the room (fig. 11).

It consists of two basic parts: the bottom section in the form of a tall pedestal was built from irregular limestone blocks, without levelling layers (fig. 11, 12). The upper section is an internal chamber measuring 118×174 cm, made from hand-made brick measuring $7.5-8 \times 13-14 \times 29-29.5$ cm, bonded with lime-sand mortar with visible lumps of not fully slaked lime (fig. 13). The device is placed next to the load-bearing walls of the room with which it is not joined, though it is integrally bound with the brick vault shaped in the form of two merging barrels. Bricks measuring $7-7.5 \times 13-14 \times 28-29$ cm were used for building the vault. At present, a rectangular opening measuring 83×180 cm, enclosed with a flat brick arch of the vault lunette, constitutes the top section of the south wall of the device. Reveal of the opening was rebuilt secondarily. The bottom of the inlet is at present a ledge 40 cm wide, which was built from lime blocks on the outside while on the inside it is preserved in the form of secondarily levelled toothings of a brick wall.

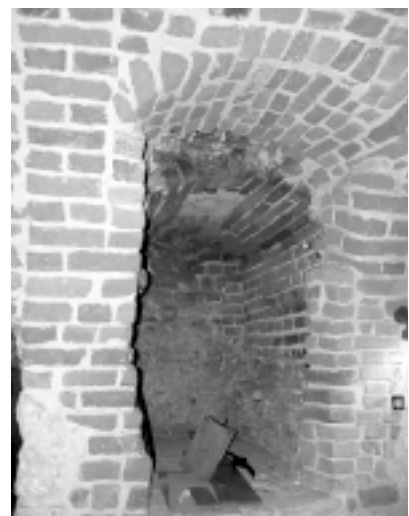
Ryc. 13. Widok ściany południowej pieca z otworem wlotowym, w głębi widoczne wnętrze komory. Fot. A. Bojęś-Białasik, 2009

Fig. 13. View of the south wall of the stove with the inlet, in the background the chamber interior. Photo by A. Bojęś-Białasik, 2009

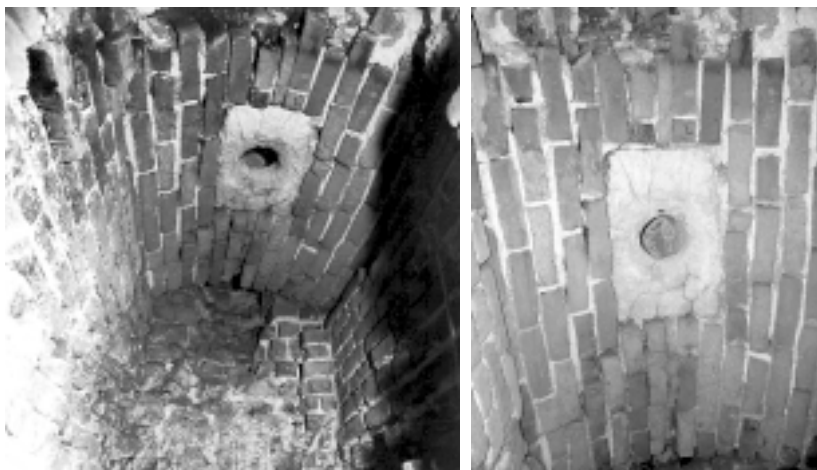
Ryc. 14. Klasztor augustianów w Krakowie, piec w piwnicy skrzydła wschodniego; widoczny cios wapienny z otworem wlotowym gorącego powietrza, umieszczony w podniebieniu sklepienia pieca. Fot. archiwalna T. Szklarczyk 1989, fot. stanu obecnego A. Bojęś-Białasik, 2009
 Fig. 14. Augustinian monastery in Krakow, the stove in the east wing cellar; a limestone block with an inlet for hot air is visible, located in the soffit of the stove vault. Photo: archive, by T. Szklarczyk 1989, photo of the present state by A. Bojęś-Białasik, 2009

Ceglano wnętrze komory przesklepienie zostało płaskim sklepieniem odcinkowym, wykonany z cegieł o wymiarach $7,5-8 \times 13-14 \times 29-29,5$ cm, w podniebieniu którego umieszczono prostokątny blok wapienny o wymiarach 40×67 cm, wyposażony w okrągły otwór o średnicy 18 cm, z czytelnymi śladami wyprofilowania wlotu do otworu. Wewnętrzne lico płyty posiada liczne spękania, co przypuszczalnie jest efektem intensywnej eksploatacji urządzenia (ryc. 14). W dolnej partii ściany wschodniej do wysokości 75 cm czytelne jest strzępie muru, który w pobliżu otworu wlotowego urządzenia zachował się w formie pierwotnej odsadzki o szerokości 15 cm. Jednocześnie relikty na dnie komory pieca zdają się świadczyć o tym, że omawiana partia ściany wschodniej ukształtowana była pierwotnie w formie dwóch schodkowo usytuowanych odsadzek.

The brick interior of the chamber was covered with a flat section vault made from bricks measuring $7.5-8 \times 13-14 \times 29-29.5$ cm, in the soffit of which a rectangular limestone block measuring 40×67 cm was placed, equipped with a round opening 18 cm in diameter, and with visible traces of profiling the inlet to the opening. The internal face of the block has many cracks, which may have resulted from intensive exploitation of the device (fig. 14). At the bottom section of the east wall up to the height of 75 cm, there are visible toothings of a wall which was preserved in the form of the original 15 cm wide set-off, near the inlet of the device. Simultaneously, the relics on the bottom of the stove chamber seem to bear evidence that the discussed section of the east wall was originally shaped as two, stepwise set-offs.

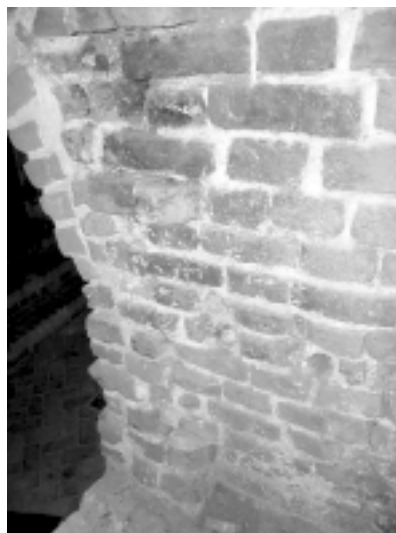
Ryc. 15. Okopczenia widoczne na powierzchni licowej zachodniej ściany komory wewnętrznej pieca. Fot. A.Bojęś-Białasik, 2009
 Fig. 15. Soot black visible on the face of the west wall of the internal stove chamber. Photo by A. Bojęś-Białasik, 2009

ło 100 cm zachowało się strzępie muru; ściana ta w swej górnej strefie także posiada mocno okopconą powierzchnię licową (ryc. 15). Północą ścianę komory stanowi obecnie część ściany magistralnej pomieszczenia, w której wtórnie wykuty został kanał dymowy (ryc. 16). Relikty niezależnej, północnej ściany komory wewnętrznej zachowały się w formie strzępia, w obrębie północno-wschodniego narożnika obiektu. Wewnętrzna powierzchnia kanału dymowego, wykutej w ścianie magistralnej, wyrównana została przy użyciu materiału pozyskanego w trakcie wykuvania otworu, w szczególności cegły o wymiarach 9-9,5 × 14-15 × 26-26,5 cm. Dno komory urządzenia wyłożone zostało cegłą palcówką o wymiarach (?) × 13 × 26 cm, kładzioną blatem. Na dnie komory, wzdłuż ściany wschodniej i zachodniej zachowały się czytelne strzępia ceglanych ścianek o grubości 13 cm – zapewne relikty dawnych odsadzek wewnętrznych, stanowiących oparcie dla ceglanych żeber (ryc. 17).

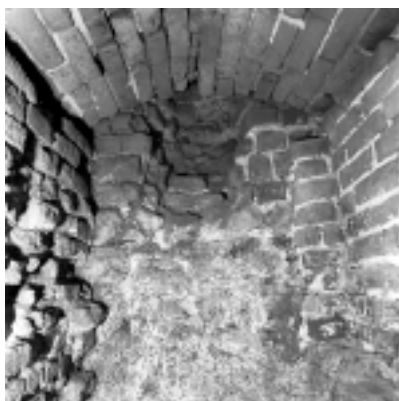
Ryc. 16. Północna ściana magistralna piwnicy (i pieca) z wtórnie wykutym kanałem dymowym pieca. Fot. Archiwalna T. Szklarczyk 1989
 Fig. 16. The north load-bearing wall of the cellar (and the stove) with a secondarily made flue from the stove. Photo: archive, T. Szklarczyk 1989

ondarily bored (fig. 16). Relics of an independent north wall of the inner chamber were preserved in the form of toothings, within the north-east corner of the object. The inside surface of the smoke flue, bored in the load-bearing wall, was levelled with the use of material obtained while boring the hole, particularly bricks measuring 9-9.5 × 14-15 × 26-26.5 cm. The bottom of the device chamber was lined with hand-made brick measuring (?) × 13 × 26 cm, laid face up. On the bottom of the chamber, along the east and west walls, recognisable toothings of brick walls 13 cm thick have been preserved – probably relics of old interior set-offs which served as supports for brick ribs (fig. 17).
