Angelo Di Tommaso*

Injured architectural heritage in L'Aquila after the earthquake 2009: some general remarks

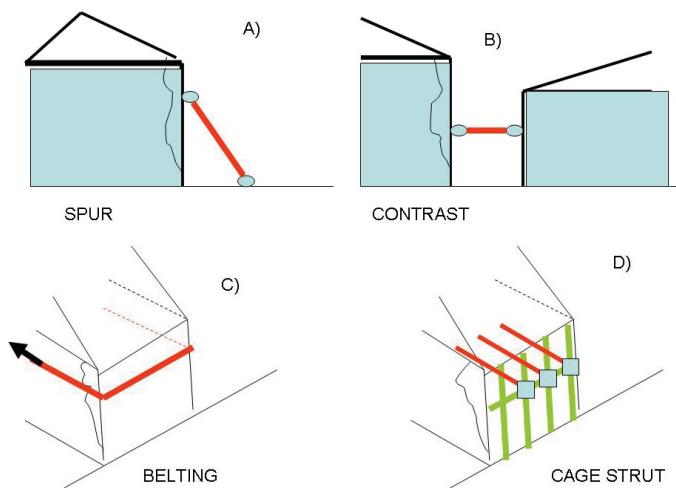
The main systems of first aid (see fig. 6) can be divided in four categories: a) Spur; b) Contrast; c) Belting; d) Cage.

Fig. 6. Scheme of current Fist-Aid intervention post-sisma
Rys. 6. Schemat przedstawiający obecne systemy pierwszej pomocy po trzęsieniu ziemi

The effective innovation can be considered the “**belting system**”. In this case the new structure works in tensile regime and is self closed. The system uses **straps**, the same utilised in the ports to manage heavy packaged goods. To put the strap in strain is simple with a device (ratchet) manually driven. The lay-out of these straps must be designed with accuracy avoiding too long distance between consecutive diverting supports, generally made by timber poles adherent to the wall to be supported. The straps [1] are made with polymeric (polyester) filaments arranged in a textile structure (fabric). These straps can carry from 2000 kg to 16'000 kg with an ultimate strain up to 14%. They have good resistance in humid ambient.

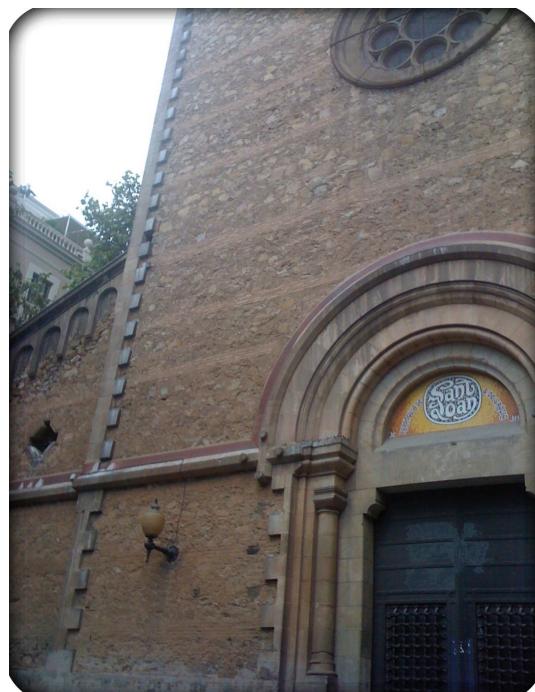
Fig. 14. "banded masonry" in the façade of Saint Joan church in Barcelona

A proposal, consistent with the needs of Conservation and structural robustness, is to built or better to rebuilt lacking wall with "banded masonry" (Italian: muratura listata). The band should be made of brick reinforced with FRCM. The "banded masonry" has old origin, we find it in old roman constructions but it is used also in more recent architectures, see for example fig 14 of a church in Barcelona. Banded masonry consists on two or three brick courses (band) spacing out the masonry made by irregular stones. Now an advancement, compliant to monument conservation, could be to reinforce the band with FRCM (layers of composites, textile reinforced in inorganic matrix) in the joints, among bricks (see scheme in fig. 15). In this solution the new wall would present less vulnerability to collapse mechanisms widely observed in this earthquake preserving the nature of masonry construction.

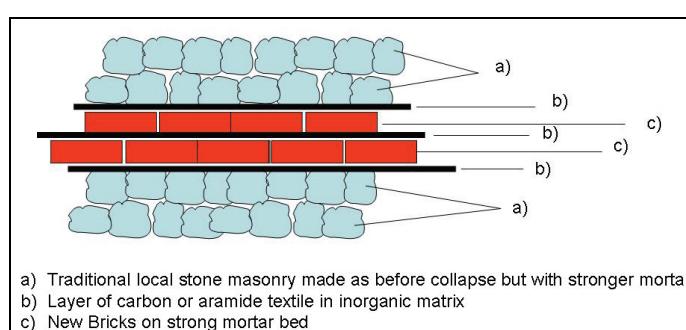
a) Traditional local stone masonry made as before collapse but with stronger mortar
b) Layer of carbon or aramide textile in inorganic matrix
c) New Bricks on strong mortar bed

Fig. 15. Proposed integrated texture for RECONSTRUCTION: FRCM reinforcing brick band at different level of new masonry

Udoskonaleniem, zgodnym z regułami ochrony obiektów zabytkowych, byłoby wzmocnienie tych pasemek kompozytem FRCM (warstwy kompozytu, tkanina z osnową nieorganiczną) w połączeniach między cegłami (rys. 15). Dzięki temu rozwiązaniu nowa ściana byłaby mniej podatna na zawalenie podczas trzęsienia ziemi i zachowałaby charakter muru.
