WIESŁAW SAROSIEK, BEATA SADOWSKA*

WPŁYW EKSPLOATACJI MIESZKAŃ NA MIKROKLIMAT I ZUŻYCIE CIEPŁA

INFLUENCE THE EXPLOITATION OF FLATS ON MICROCLIMATE AND HEATING ENERGY DEMANDS

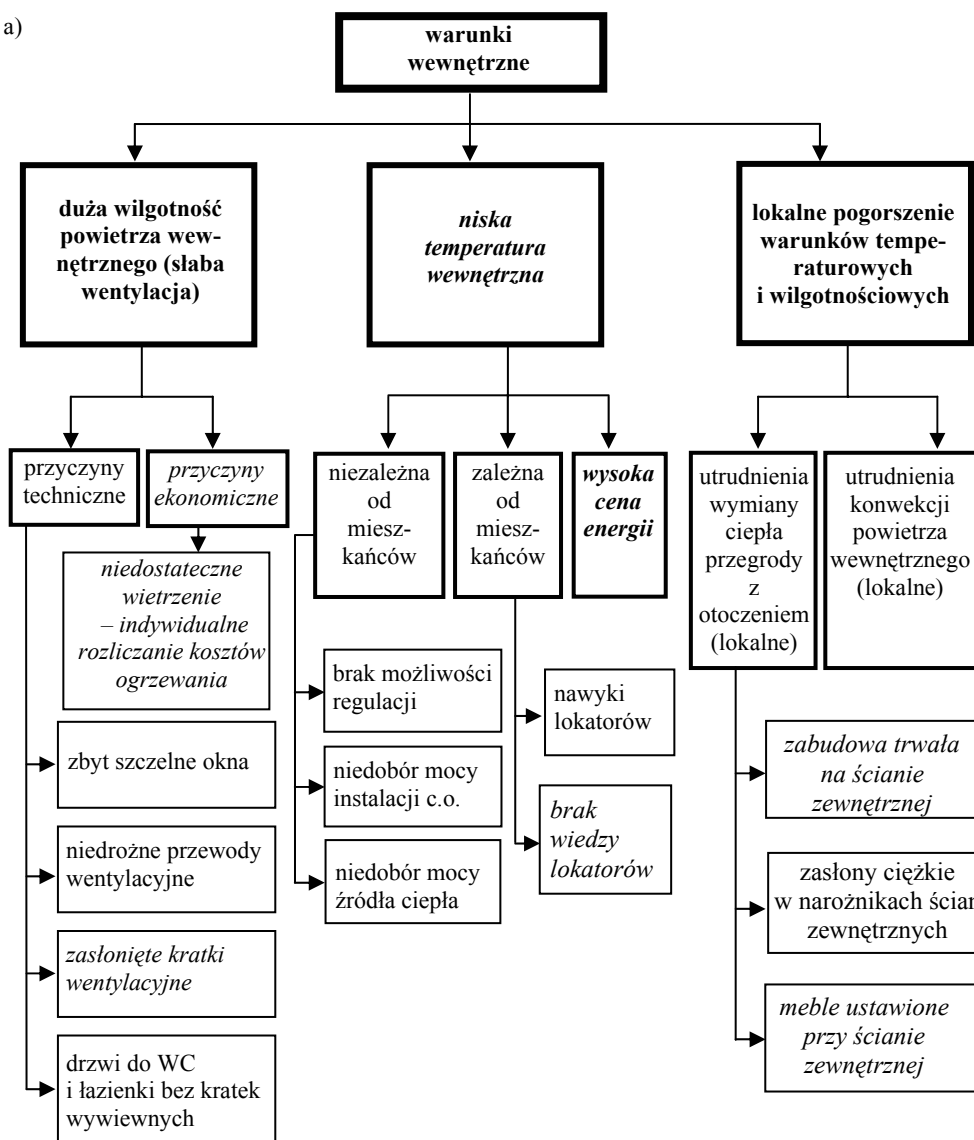
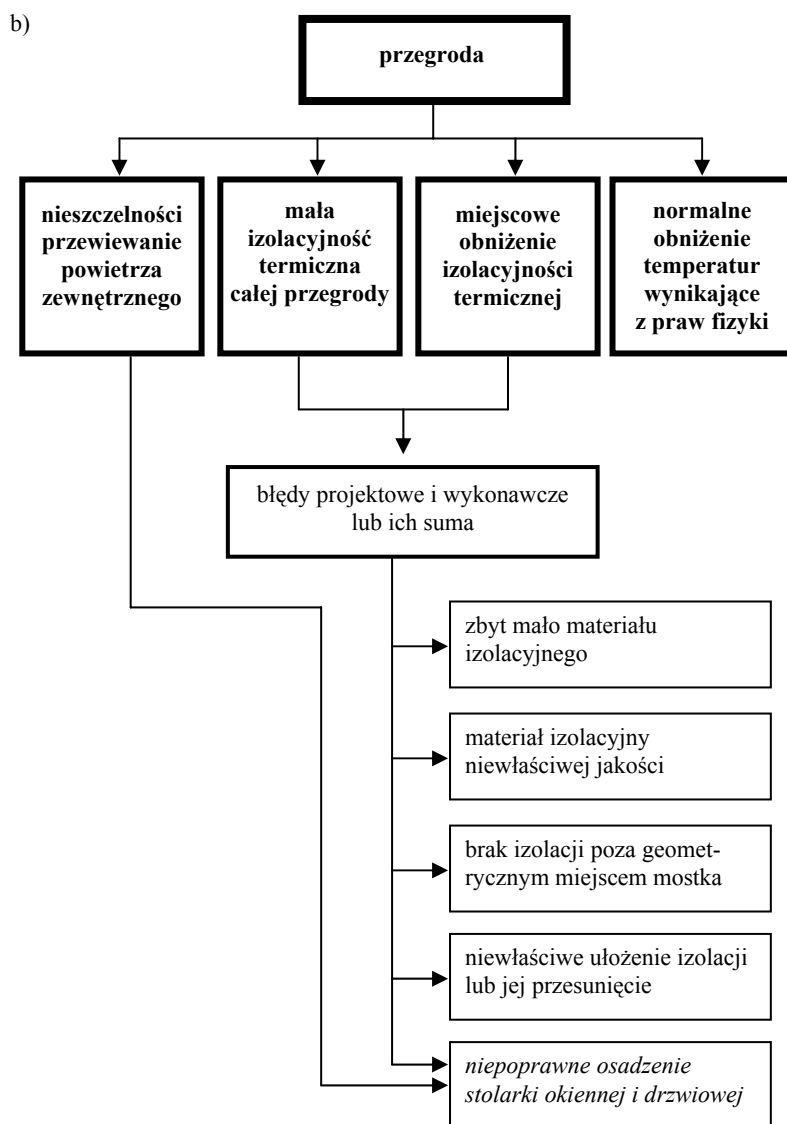
Ryc. 3. Przyczyny powstawania „wad termicznych”: a) warunki wewnętrzne, b) przegroda

Na podstawie termogramów wyznaczono orientacyjne wartości współczynników przenikania ciepła przegród zewnętrznych w mieszkaniach, w których występowały opisywane problemy. Ich wartości były od 60 do 80% gorsze w stosunku do projektowanych. Może to oznaczać pogorszenie stanu przegród na skutek ich ciągłego zawilgacania lub niewłaściwego wykonania (rozwiązania projektowe były poprawne).

Fig. 3. Reasons of formation of "thermal defects": a) internal conditions, b) external building's partition

Zmiana systemu ogrzewania (tańsza energia z lokalnej kotłowni) wraz z systemem uniemożliwiającym zbytne wychładzanie mieszkań (termozawory z ogranicznikami) z pewnością poprawi sytuację cieplno-wilgotnościową wewnątrz opisywanego budynku i zapobiegnie dalszej degradacji niektórych przegród zewnętrznych.

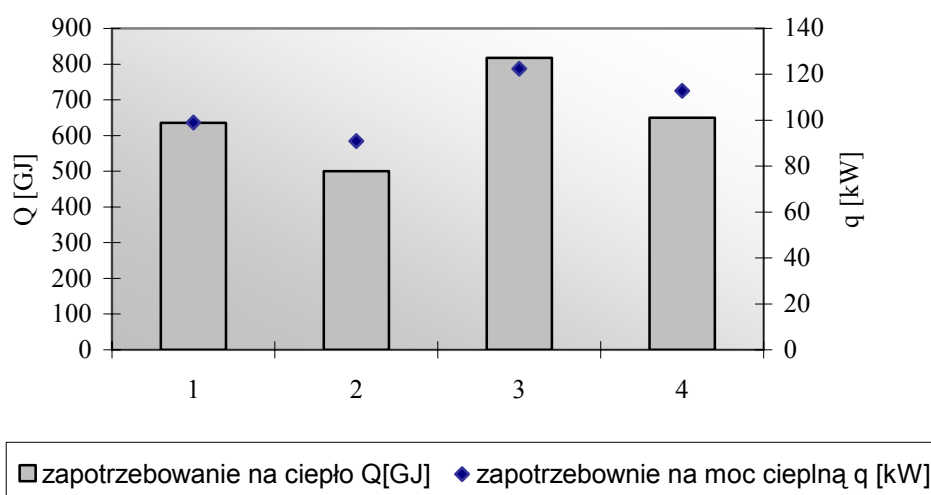
Ryc. 4. Zapotrzebowanie na ciepło i moc cieplną przedmiotowego budynku

Na rycinie 4 przedstawiono wyniki obliczeń wykonanych przy wyżej sformułowanych warunkach oraz przy założeniu jednolitej sytuacji dla całego budynku (w rzeczywistości opisywane problemy dotyczyły tylko części mieszkań eksploatowanych przez najmniej zamożne rodziny). Wyliczone wartości zapotrzebowania na ciepło (także na moc) wskazują, że oszczędność energii wynikająca z drastycznego niedogrzewania mieszkań jest pozorna.

Fig. 4. Heating energy demands and heating load of building

Powyższy wykres można opisać w następujący sposób: niedogrzewanie powoduje spadek zużycia ciepła (słupek nr 2), natomiast pogorszenie jakości przegród na skutek ich ciągłego zawilgacania powoduje wzrost zużycia ciepła, który może nawet przewyższać oszczędności (słupek nr 4). Oszczędności wynikające z niedogrzewania są „zjadane” na skutek pogorszenia się jakości przegród zewnętrznych. Słupek nr 3 przedstawia zużycie ciepła przy ogrzewaniu do normalnej temperatury wewnętrznej w warunkach pogorszonej jakości przegród.

Oszczędności finansowe wynikające z niedogrzewania mieszkań oszacowano na podstawie obliczeń zapotrzebowania na ciepło i moc cieplną na kwotę ok. 7 zł/m² rocznie (przy przeciętnym mieszkaniu jest to kwota ok. 400 zł rocznie). Nie jest to kwota wysoka, chociaż w budżecie rodziny o niższych od przeciętnych dochodach nie można jej bagatelizować. Problem jednak w tym, iż po kilku sezonach na skutek degradacji przegród zewnętrznych oszczędności zamieniają się w dopłaty, a klimat wnętrza znacznie się pogarsza.
