Interakcja konstrukcji więźby dachowej z układem ścian i przypór w zabytkowym obiekcie sakralnym

Structural interaction of tower with walls and flying buttress system in historic church

Cytowanie / Citation: Miedziałowski C., Malesza J., Szkobodziński J. Structural interaction of tower with walls and flying buttress system in historic church. *Wiadomości Konserwatorskie – Journal of Heritage Conservation* 2016;46:76-86

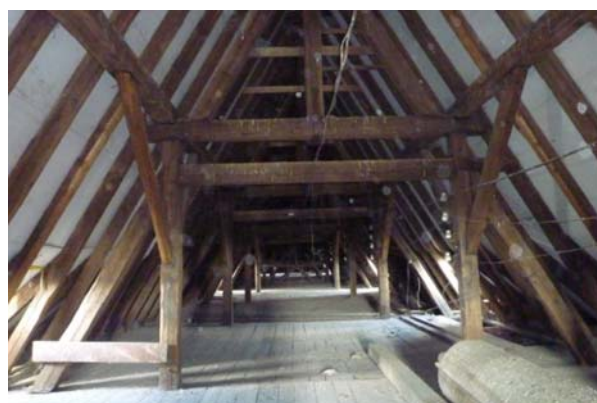
Ryc. 2. Widok więźby dachowej nad nawą główną

Fig. 2. General view of timber roof structure above the central nave

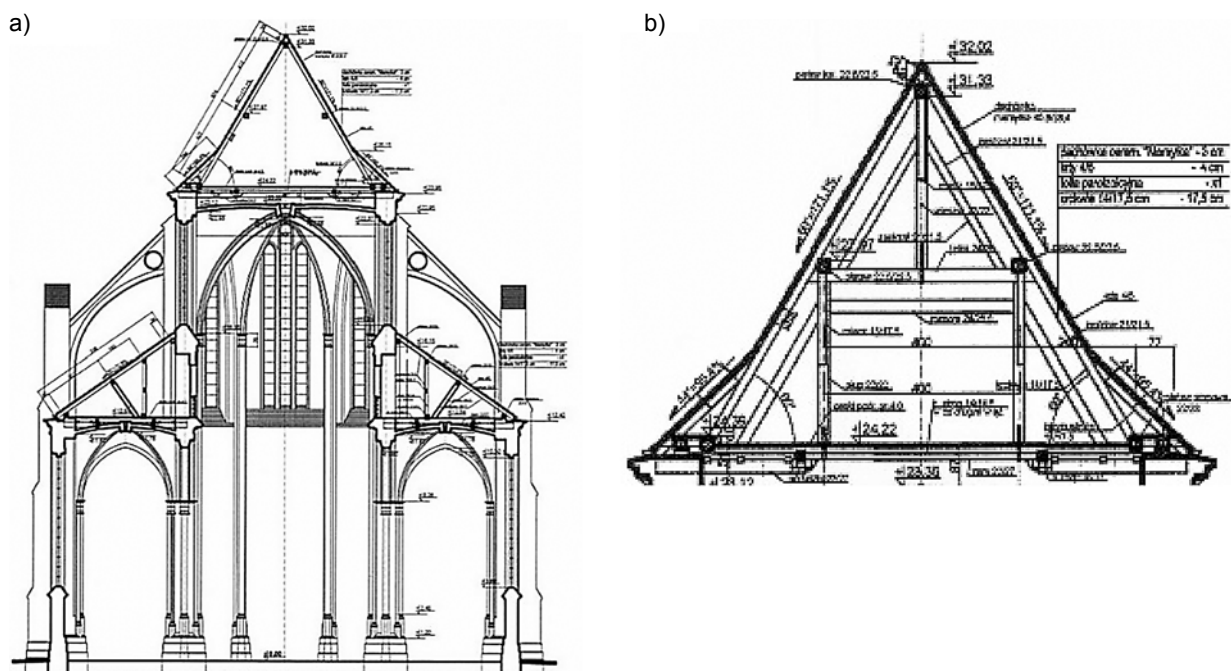
Ryc. 3. Przekrój poprzeczny przez konstrukcję budynku z widoczną więźbą dachową; a) nad nawą środkową dźwigar pośredni, b) nad nawą środkową dźwigar pełny

Fig. 3. Cross-section of the building showing the roof structure, (a) intermediate truss above the nave; (b) main truss above the nave

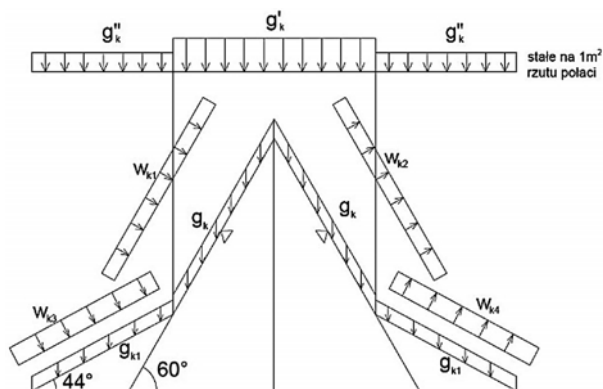
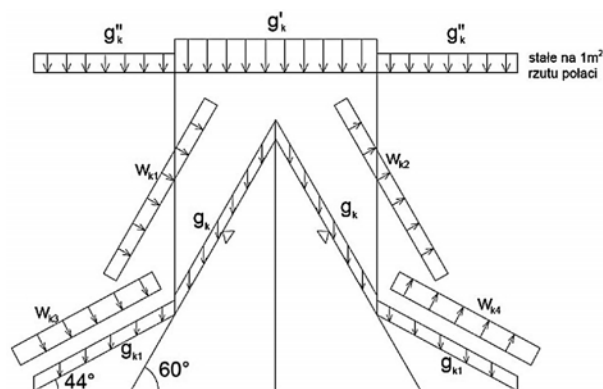
Ryc. 6. Układ obciążeń działających na konstrukcję

Fig. 6. Diagram of loadings acting on structure

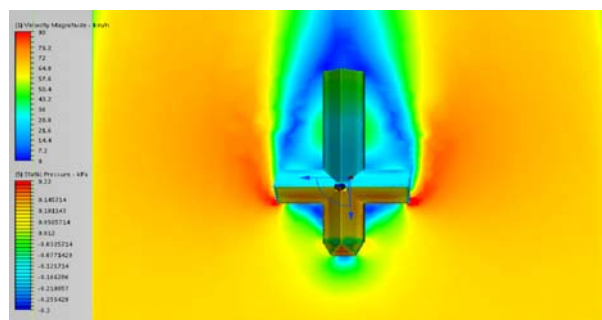
Ryc. 7. Rozkład prędkości wiatru na kierunku działania równoległym do osi obiektu – widok z góry

Fig. 7. Distribution of wind speed on the direction parallel to the axis of building – aerial view

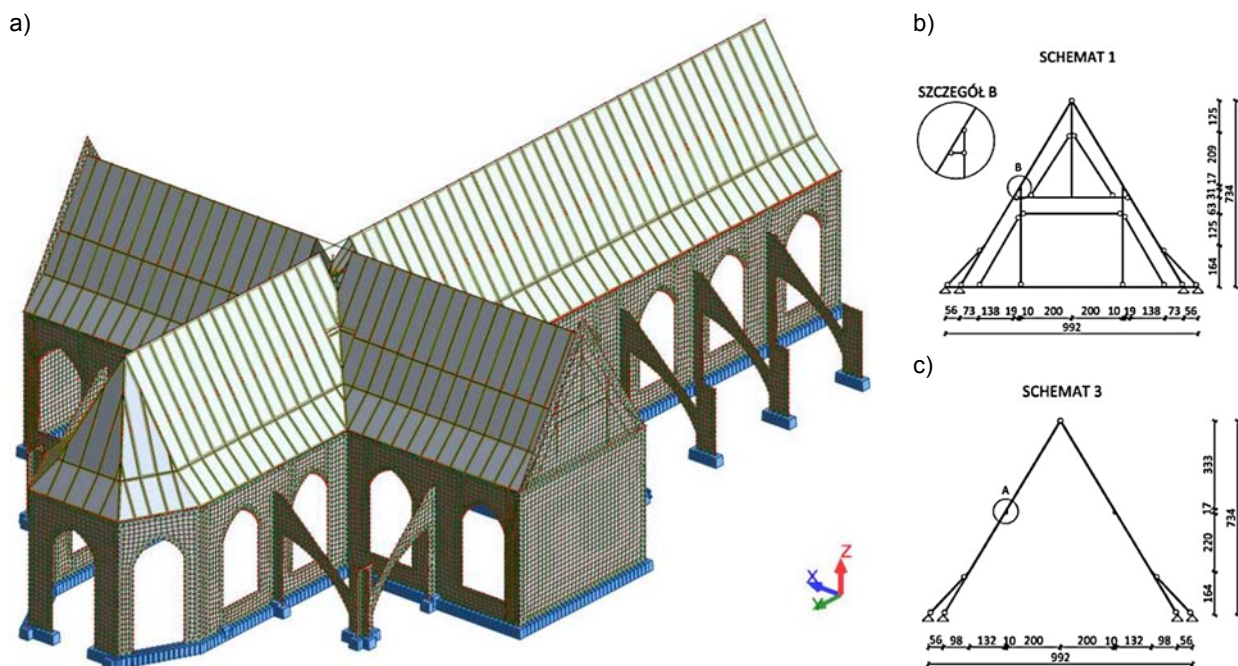
Analyzed timber structure is supported on the walls of the main nave strengthened by buttress aside. Scheme of roof and walls structure is shown in figure 8. Buttress arches supporting walls of central nave are also shown. Wall and buttress is described applying shell elements while the roof structure is described applying the beam elements in three dimensional model – 3D.

Ryc. 8. Model analizy numerycznej analizowanej konstrukcji: a) model konstrukcji, b) i c) schematy statyczne więzów dachowych
 Fig. 8. Numerical analysis model of church structure: a) model of structure, b) and c) static scheme of roof truss

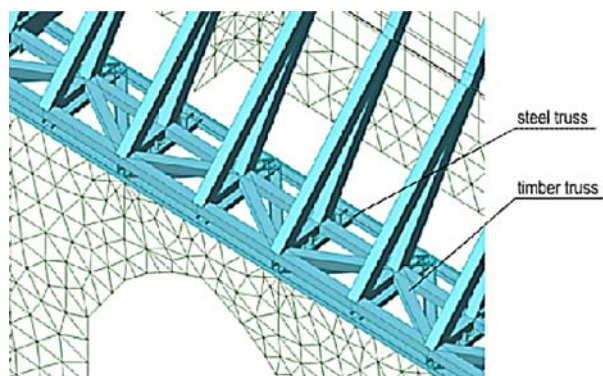
Structure was analyzed in three different adapted schemes. The first scheme considers support of truss on the pole plate being supported on full trusses system. The second static scheme presents proposal of strengthening of two parallel pole plates creating horizontal truss. Diagonals in this truss were modeled applying timber elements with the cross-sections of 10×10 cm and

Ryc. 9. Model statyczny utworzonych kratownic
 Fig. 9. Static model of truss

strength parameters similar to those from original roof structure. The third taken in analysis, the steel truss at the level of the straining beams of roof structure. Static model of the truss is shown in fig. 9.
