ARKADIUSZ KWIECIEŃ\*, BOGUSŁAW ZAJĄC\* ANDRZEJ BUDZIKOWSKI\*\*

POWSTRZYMANIE PROCESU DESTRUKCJI  
USZKODZONEGO MURU OPOROWEGO  
NA AKTYWNYM OSUWISKU  
Z UŻYCIEM POLIMEROWYCH ZŁĄCZY PODATNYCH

DESTRUCTION PROCESS RESTRAINT OF DAMAGED  
RETAINING WALL LOCALIZED ON ACTIVE LANDSLIP  
USING OF POLYMER FLEXIBLE JOINTS

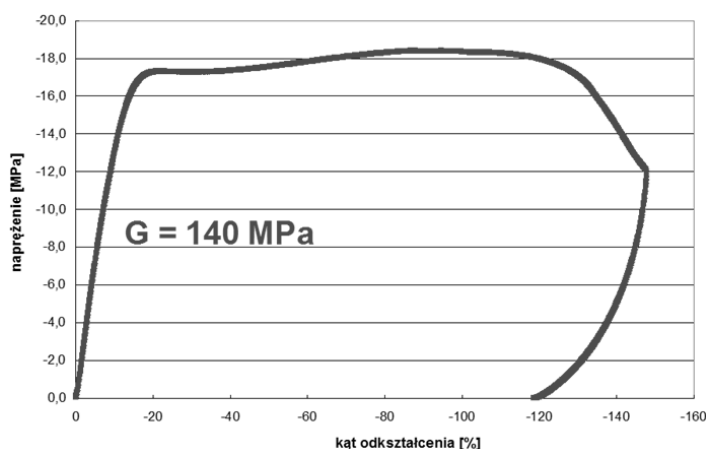
Rys. 3. Wykres naprężeń ścinających w funkcji odkształcenia kąowego, zarejestrowany dla polimeru PT podczas prostego ścinania

Fig. 3. Graph of shear stress versus shear strain, obtained for polymer PT during the simple shear test

duży zakres ciągliwości (rys. 3), co przekłada się na wielkość energii zniszczenia (pole pod krzywą). Właściwość ta umożliwia lokalną redystrybucję naprężeń na długości zakotwienia, nie powodując utraty nośności i powstawania mikropełnięć w betonie, jak to ma miejsce w otoczeniu pręta wklejonego na żywicę epoksydową [9].

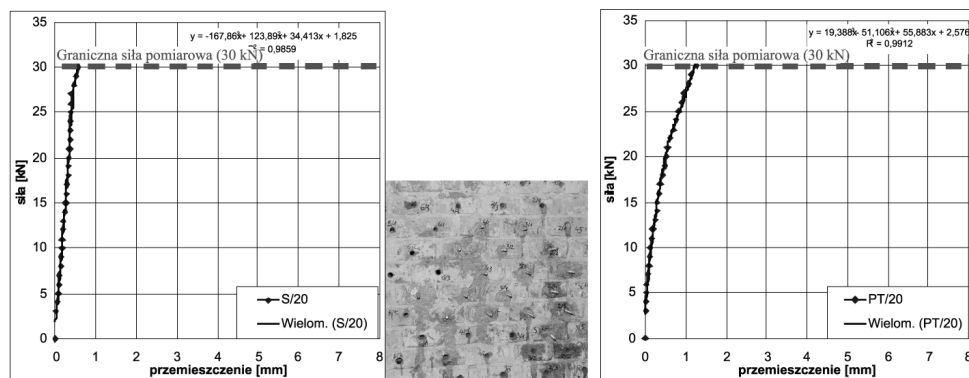
Rys. 4. Wykresy siła–przeszczenie dla kotwy stalowej wyrywanej z muru ceglanego [10] – kotwa wklejona na żywicy epoksydowej (po lewej) i wklejona na polimerze PT (po prawej)

Fig. 4. Graphs force–displacement for the steel anchor pulling out from the masonry wall [10] – the anchor bonded in on epoxy resin (on the left hand side) and on polymer PT (on the right hand side)

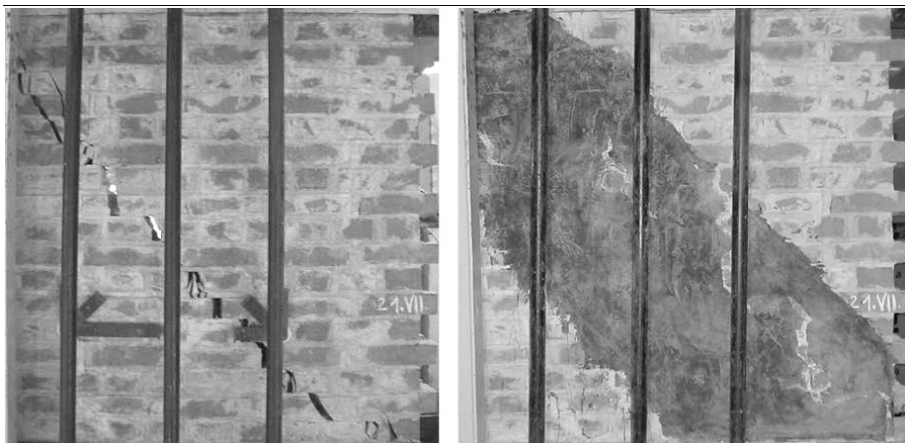
powolnego odkształcania, aż do zakończenia deformacji muru. Postać uszkodzeń widoczna na murze oporowym (rys. 7) jest identyczna z tą obserwowaną w pracy [8] (rys. 6), której powstaniu towarzyszyła bardzo duża energia zniszczenia.

Rys. 6. Badanie wzmocnienia pękniętego muru ceglanego wykonanego z kilku warstw siatki szklanej mocowanej na polimerze PS [8]

Fig. 6. Research on strengthening of cracked masonry wall, constructed of several layers of glass net bonded on polymer PS [8]

Tak jak w przypadku pierwszego sposobu wzmocnienia, także skuteczny okazał się system powierzchniowego zespolenia pęknięć w murze (bez zastosowania iniekcji) z użyciem maty wykonanej z warstw siatki szklanej naklejonej na polimerze PS. Mechanizm działania tego układu naprawczego był podobny do obserwowanego w trakcie badań wzmocnienia pękniętego muru ceglanego [8] – rys. 6. Warstwy siatki szklanej deformujące się i przemieszczające się wzajemnie w podatnej matrycy polimerowej dyssypowały energię odkształcenia w trakcie rozwierania się pęknięć. Proces lokalnego zrywania włókien szklanych był powolny (podobnie jak w przypadku wzmacnianego muru ceglanego – rys. 6), a towarzysząca mu redystrybucja naprężeń w macie umożliwiała stałe przenoszenie obciążeń podczas jej
