Andrzej Ajdukiewicz, Andrzej Malczyk, Marek Właszczuk

# Rekonstrukcja i modernizacja zamku w Rybniku

## Wstęp

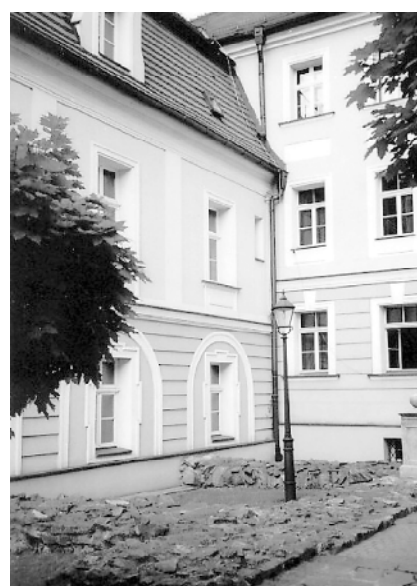
Rys. 9. Widok skrzydeł bocznych zamku od strony wschodniej

Prace związane z modernizacją i rekonstrukcją zamku zakończono w 1998 r. W roku 1999 obiekt został nagrodzony w krajowym konkursie „Modernizacja Roku 1999”, w kategorii „Budynki Zabytkowe”. Zrealizowane projekty wzmocnień fundamentów i stropów były monitorowane przez okres 5 lat od chwili ich wykonania. W tym czasie w obiekcie nie stwierdzono odnawiania się uszkodzeń, a zaproponowane rozwiązania sprawdziły się w praktyce. Na fotografiach (rys. 9 i 10) przedstawiono obecny stan obiektu.
