Andrzej Marecki

Remont wiaduktu im. Stanisława Markiewicza na ul. Karowej w Warszawie – zadanie konserwatorsko-budowlane

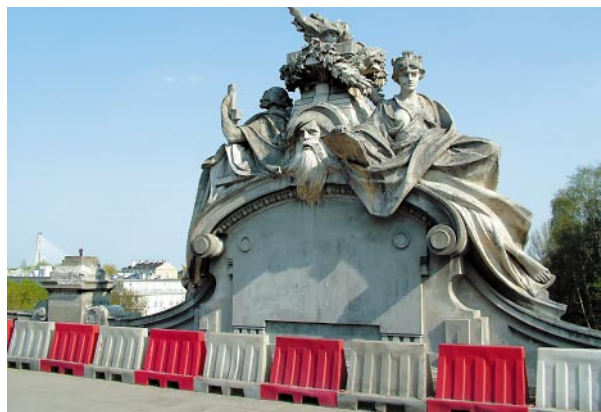
- **Warszawska grupa alegoryczna** (fot. 5) umieszczona jest na środku przeciwległej balustrady. Kompozycja opracowana jest dwustronnie i przeznaczona jest do oglądania z obu stron balustrady jak i z poziomów dolnego i górnego wiaduktu. Rzeźby umieszczone są na masywnym szerokim prostokątnym cokole, ozdobionym gzymsami i prostokątnymi tablicami z uszakami, identycznymi na zewnętrznej i wewnętrznej stronie cokołu. Na osi cokołu umieszczony jest symbol oświaty, płonący znicz na prostokątnej podstawie, opleciony girlandą z liści dębowych. Stanowi on wierzchołek trójkąta, w jaki wkomponowana jest grupa rzeźbiarska. Boki trójkąta tworzą dwie postacie siedzące na bokach woluty. Po prawej postać kobieca zwrócona w stronę jezdni wiaduktu. Na głowie ma koronę muralis. Prawą ręką przytrzymuje otwartą księgę, opartą o gzyms woluty cokołu. Postać personifikuje Warszawę: Korona muralis na głowie nawiązuje do starożytnych przedstawień Rzymu. Sym-

Fot. 5. Grupa alegoryczna, widok ogólny
