Leszek Sobol

Współczesne oblicze zamku w Tęczynie

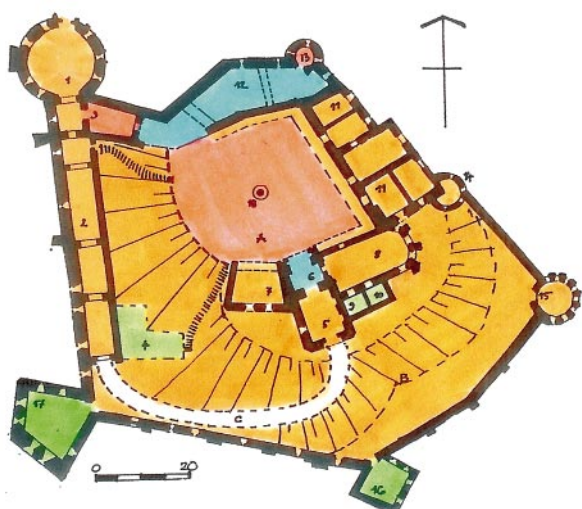
Rys. 1. Historyczny rozwój zespołu zamkowego (4 fazy)

i przyległych do niego zabudowań. Był prawdopodobnie założony na rzucie nieregularnego owalu (A, 18). W pn-zach. części zamku znajdowała się czworoboczna baszta (3) i most, w pn-wsch. części zamku okrągła wieża (13), tzw. Dorota. Faza ta oznaczona jest na planie **kolorem czerwonym**.

2. Faza II – Zabudowania pochodzące z okresu XIV/XVI w. to główna wieża bramna, tzw. Nawojowa (6), oraz istniejące do dzisiaj w części pn zamku dwukondygnacyjne fragmenty zabudowań mieszkalnych (12). Faza ta oznaczona jest **kolorem niebieskim**.

3. Faza III – Zabudowania z okresu XV/XVI w., czyli największej intensyfikacji robót budowlano-modernizacyjnych na zamku, to barbakan (1), z 5-przęsłową szczytą (2), podzamcze (B), przedramię wieży Nawojowej (5), budynek mieszkalny dla straży zamkowej (7), kaplica zamkowa z ośmioma oknami okrągłymi (8), okrągłe baszty (14, 15) oraz reprezentacyjne pomieszczenia zamku wraz z krużgankami i schodami zewnętrznymi (11). W skład reprezentacyjnych pomieszczeń zamku (wg inwentarza z 1773 r.) lokalizowanych we wschodniej części zamku wchodziło: 9 komnat rozlokowanych na dwu kondygnacjach oraz pomieszczenia pomocnicze, jak skarbiec czy ubikacje. Faza ta na planie zamku oznaczona jest **kolorem pomarańczowym**.

4. Faza IV – zabudowania pochodzące z okresu XVI/XVII w. to mury zamku dolnego zlokalizowane od strony pld. i pld.-wsch., dwie basteje (16, 17) i kuchnia zamkowa (4). Faza ta na planie zamku oznaczona jest **kolorem zielonym**. Załączony plan zamku ilustruje omówione fazy rozwoju zamku (patrz rys. 1).

1. Faza I – Zamek gotycki XIV w. (górny) najprawdopodobniej zlokalizowany był w centralnej części wzgórza, zajmując obszar dzisiejszego dziedzińca wewnętrznego

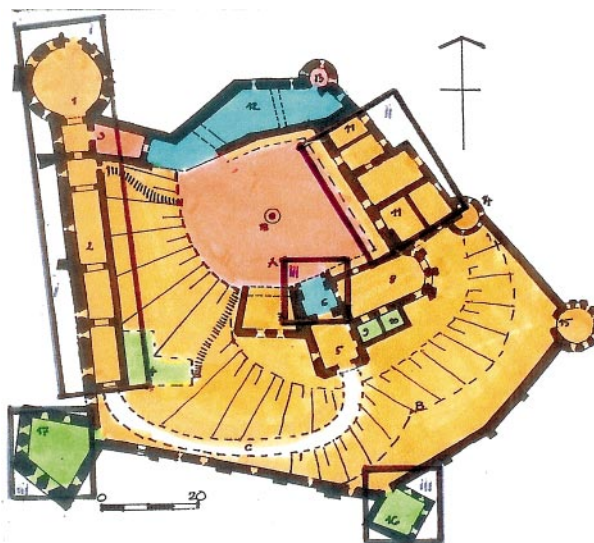
Rys. 2. Zespół kubatur zamku proponowanych do rewitalizacji

Pierwszy zespół kubatur objętych projektowaną rewitalizacją to główny trakt komunikacyjny – wjazdowy na teren zamku. Barbakan wraz z szczytą wjazdową na teren zamku (pn.-zach.) to element militarno-obronny rezydencji i zarazem element reprezentacyjny całego założenia (oznaczono go symbolem I).

Drugi zespół kubatur objętych projektowaną rewitalizacją, a będących istotą zamku – to zespół piętrowych zabudowań części mieszkalnej, zlokalizowany w części pn.-wsch. zamku. Sień wejściowa, wielka sala z 7 oknami, sala z 5 oknami, tzw. pokój krzywy, krużganki – to m.in. te pomieszczenia, które w szczególny sposób winny być wyeksponowane w tej rewitalizacji zabytku (oznaczono je symbolem II).

Trzeci zespół kubatur, integralnie związany z ww. dwoma zespołami – to niezwykle cenny architektonicznie bogaty w renesansowy detal zespół, obejmujący dwie basteje – zlokalizowane od południa, wraz z 5-kondygnacyjną czworoboczną wieżą wjazdową na dziedziniec zamku (oznaczony symbolem III).

W dniu dzisiejszym możemy wytypować co najmniej 3 takie zespoły kubatur zamku, które przy tak rozumianej zasadzie konserwacji zabytku, jaką zasugerowano powyżej – winny być przedmiotem strategicznych prac i badań studialnych, koncepcji, a później ich fizycznej rewitalizacji.

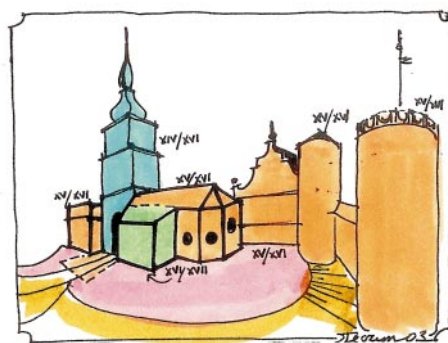
Rys. 4. Widok zamku od strony południowo-wschodniej

Następny szkic koncepcji (rys. 4) przedstawia propozycję rewitalizacji zamku oglądanego od strony pld.-wsch. Dominantę w tym widoku stanowi wieża wjazdowa prowadząca na dziedziniec zamku oraz widok bocznej renesansowej elewacji reprezentacyjnych zabudowań mieszkalnych zamku. Na szkicu widoczna jest również kaplica zamkowa z owalnymi otworami okiennymi i dobudowane do niej w późniejszym czasie pomieszczenia zakrystii i chóru. Natomiast po lewej stronie wieży widoczny jest budynek mieszkalny straży zamkowej. Po prawej stronie zabudowań mieszkalnych zamku widoczne są dwie wieże obronne, które łączy mur obwodowy. Te kubatury w tej koncepcji winny być poddane pełnej konserwacji w klasycznym znaczeniu tego terminu.

Budynek straży zamkowej, jak i kaplicę z zakrystią ze względu na kompletne zniszczenie proponuje się „zaznaczyć” w kontekście całości rewitalizacji zamku formami strukturalno-przestrzennymi, obrazującymi ich historyczną wielkość i lokalizację. Sądzę, iż również takimi samymi środkami technicznymi jak powyżej winno się zmaterializować kubatury północnej części zamku.

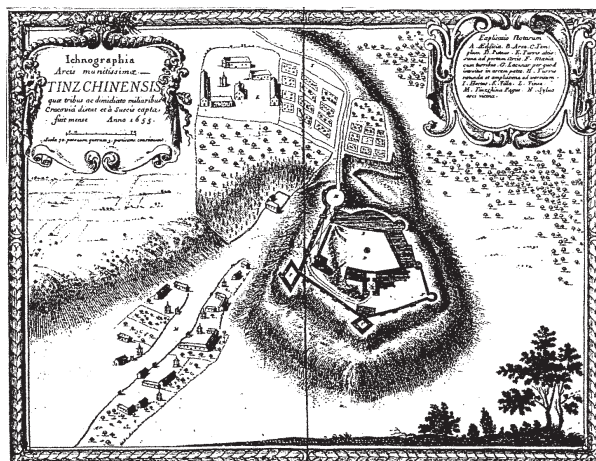
Rys. 5. Plan zamku z 1655 r. wg E.J. Dahlberga

Zaprezentowany plan zamku z 1655 r. sporządzony przez E.J. Dahiberga († 1703) – generalnego kwatermistrza wojsk szwedzkich, najlepiej prezentuje całość zrealizowanego na przełomie XVI i XVII w. założenia przestrzenno-architektonicznego zamku (patrz rys. 5). Obecnie, choć cały w ruinie, w którą systematycznie popadał przez stulecia, od czasów jego totalnego zniszczenia przez Szwedów w 1656 r.¹, nadal wśród zwiedzających go wzbudza swą majestatyczną i malowniczą sylwetką zachwyty i uznanie.

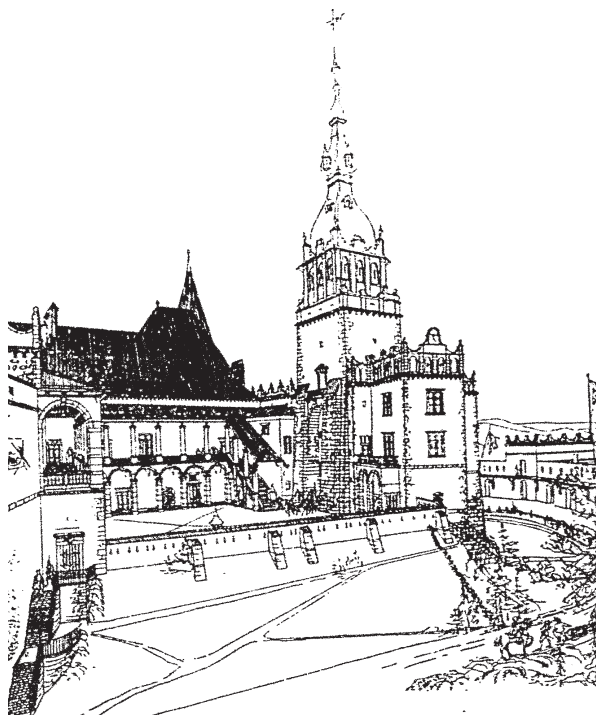
Rys. 6. Szkic perspektywiczny A. Hendla – pierzeja zachodnia zamku

Architekt Zygmunt Hendel przedstawił koncepcję pełnej odbudowy zamku⁵, rekonstruuując zamek w oparciu o wzory zaczerpnięte z renesansowej architektury zamku na Wawelu (patrz rys. 6).

kowego jest archiwalny szkic perspektywiczny arch. A. Hendla (patrz rys. 6).

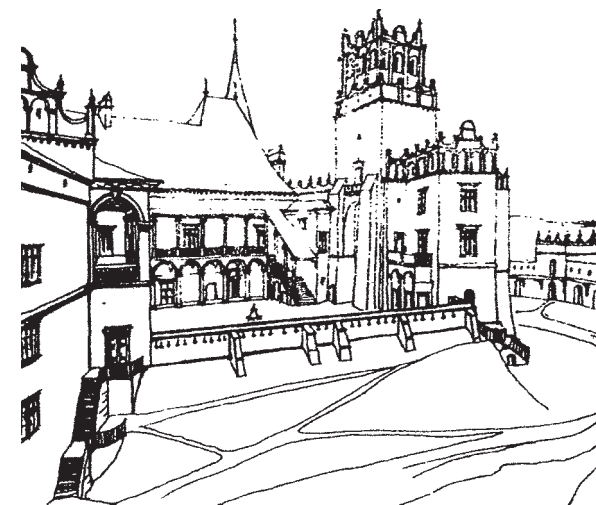
Rys. 7. Szkic perspektywiczny Z. Dmochowskiego – pierzeja zachodnia zamku

Znacznie później arch. Z. Dmochowski⁶ w identycznym ujęciu perspektywicznym zaprezentował swoją koncepcję odbudowy – rekonstrukcji zamku tęczyńskiego. Jest ona w swym wyrazie prawie identyczna z koncepcją Hendla. Różni się od koncepcji Hendla tylko odmiennym potraktowaniem wykończenia zwieńczenia wieży Nawojowej (patrz rys. 7).
