Andrzej Białkiewicz*

TRWANIE, PRZEMIJANIE A FUNKCJA

Problemy trwania i przemijania architektury w powiązaniu z jej funkcją przedstawiono na przykładzie wybranego zespołu budownictwa paulińskiego. Mimo modyfikacji na przestrzeni 400 lat funkcja nie ulegała zasadniczym zmianom, a architektura była dostosowywana do nowych, zmieniających się potrzeb. I tak trwa przez wieki, choć wciąż starannie konserwowana.

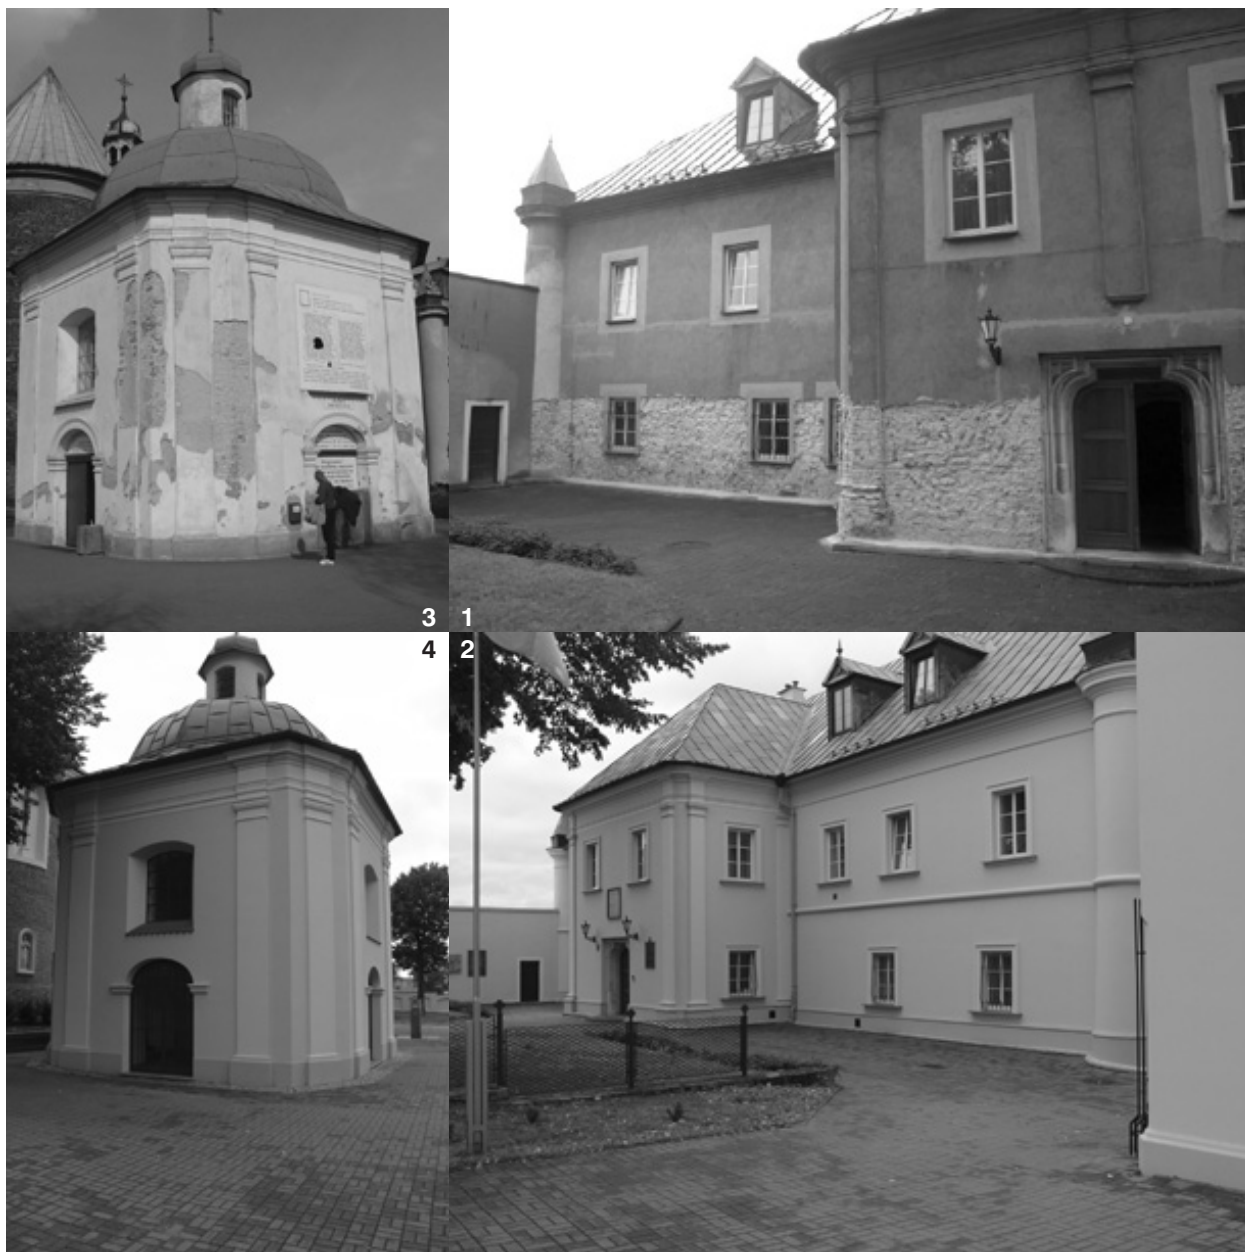
1. Częstochowa, Św. Barbara, klasztor oo. Paulinów, elewacja frontowa (fot. A. Białkiewicz, 2008)
2. Częstochowa, Św. Barbara, klasztor oo. Paulinów, elewacja frontowa (fot. A. Białkiewicz, 2011)
3. Częstochowa, Św. Barbara, kaplica „Nad Źródłem” (fot. A. Białkiewicz, 2008)
4. Częstochowa, Św. Barbara, kaplica „Nad Źródłem” (fot. A. Białkiewicz, 2011)

W projekcie konserwatorskim budynku klasztoru założono ujednolicenie tektoniki elewacji, przywrócenie pierwotnych detali, odtworzenie usuniętych gzymśów, cokołów oraz opasek przy otworach okiennych. W miejscach zamurowanych otworów okiennych zaprojektowano wnęki z opaskami.

Na początku naszego stulecia Kaplica była w złym stanie technicznym. Nie było już obudowy studni, mensy ołtarzowej, a polichromia ołtarza była w szczątkowych

fragmentach. Zniszczone były detale gzymśów, pilastrów, głowic oraz baz pilastrów. Projekt zakładał przywrócenie pierwotnej formy Kaplicy, z odtworzeniem detali architektonicznych w jej wnętrzu i na elewacjach oraz rekonstrukcję ołtarza.
